Préparer la transition environnementale des plages en érosion de Provence-Côte d'Azur, retour d'expériences sur quelques sites tests

Janvier 2023

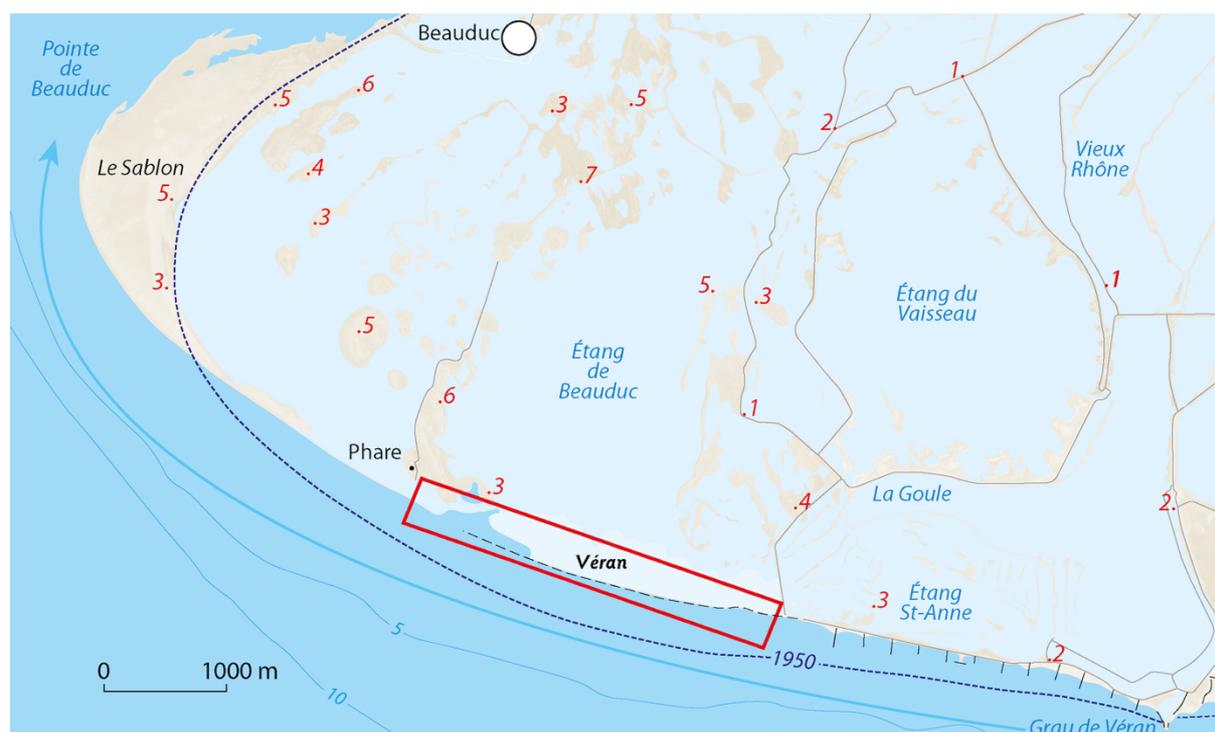
Fig. 2. Localisation du site de Véran (commune d'Arles). Les points en rouge représente des altitudes (NGF) et la flèche bleue en mer la dérive littorale dominante

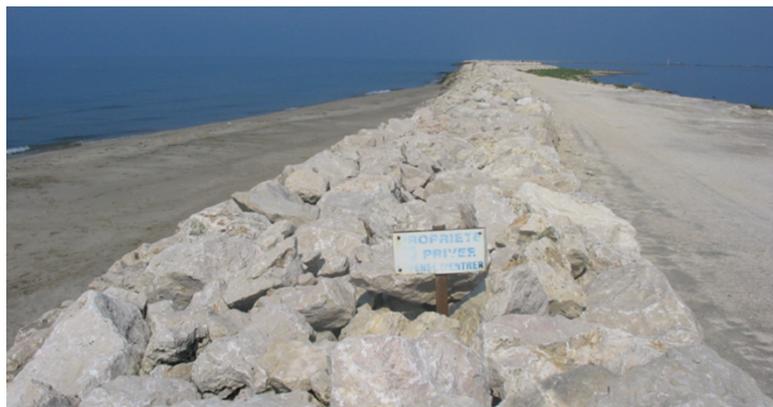
Photo. 1. La digue de Véran en 2005, vue vers l'ouest depuis son extrémité est. Un lambeau de plage existe encore, à l'abri du dernier épis (au dos de la photo). Sur la droite de la digue, l'étang de Véran, profond de quelques dizaines de centimètres est aujourd'hui comblé par près de 0,5m de sédiments. On distingue un ancien dépôt d'overwash lié à la tempête de 1997 (cliché O. Samat).

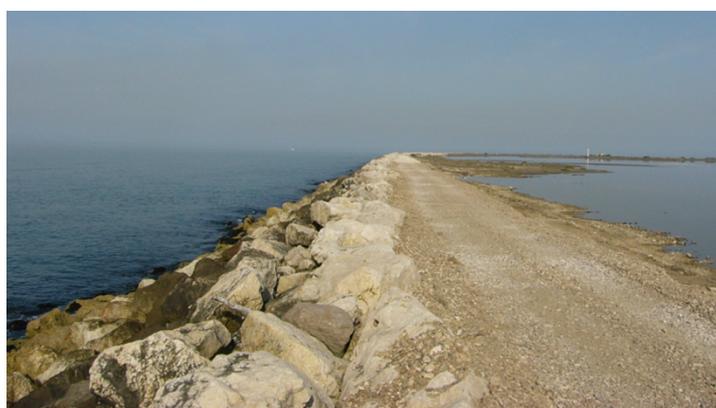
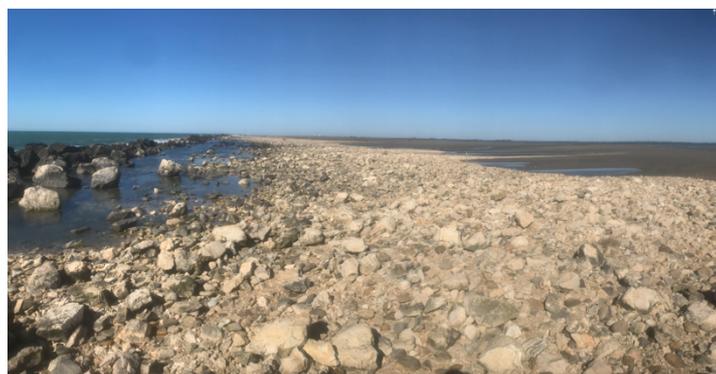
Photo. 2. La digue de Véran en 2007 et en 2020 (vue vers l'ouest). La digue s'est effondrée, on distingue côté mer les blocs de la carapace (bloc 2 à 4 t) tandis que le ballast qui constituait une route carrossable est progressivement diffusé vers l'étang. Sur la droite l'étang s'est comblé suite aux dépôts de tempêtes réalisés durant les submersions marines. En 2020 le position du rivage n'est plus stabilisée puisque l'on distingue un recul de plusieurs mètres (F. Sabatier, Aix-Marseille Université, CEREGE).

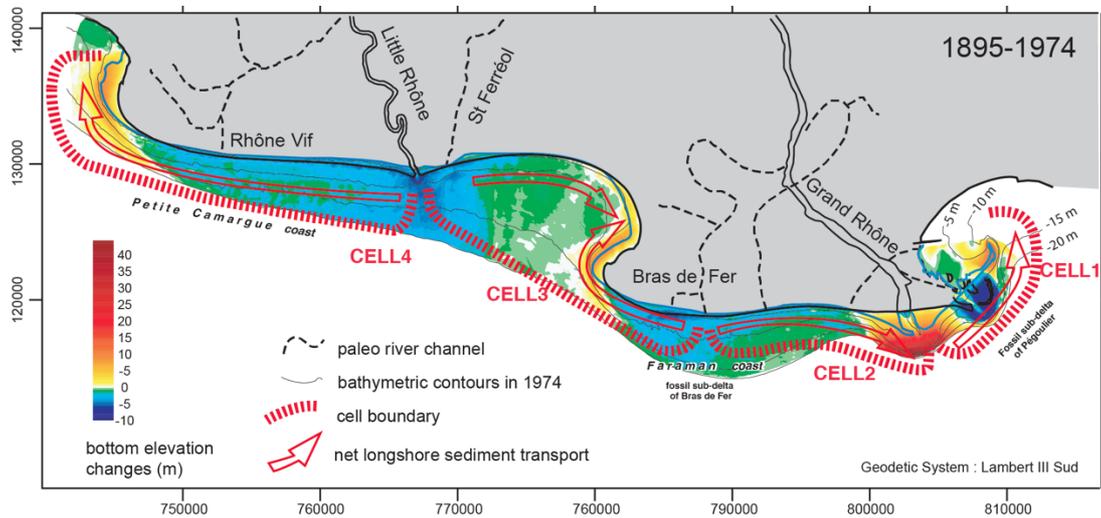
Fig. 3. Évolution séculaire des fonds et organisation en cellules de dérive littorale du delta du Rhône (Sabatier et Anthony, 2015).

Le site de Véran (Camargue, Arles) se localise sur une zone en érosion chronique et particulièrement marquée par le recul du trait de côte (Fig. 3). Il s'étend sur 3 kilomètres à l'ouest du grau de la Dent et au sud du phare de Beauduc. Il sépare la mer de l'étang de Beauduc et fait suite à une batterie d'épis dans le sens de la dérive littorale dominante dirigée vers l'ouest (Kulling, 2017) Avant la construction

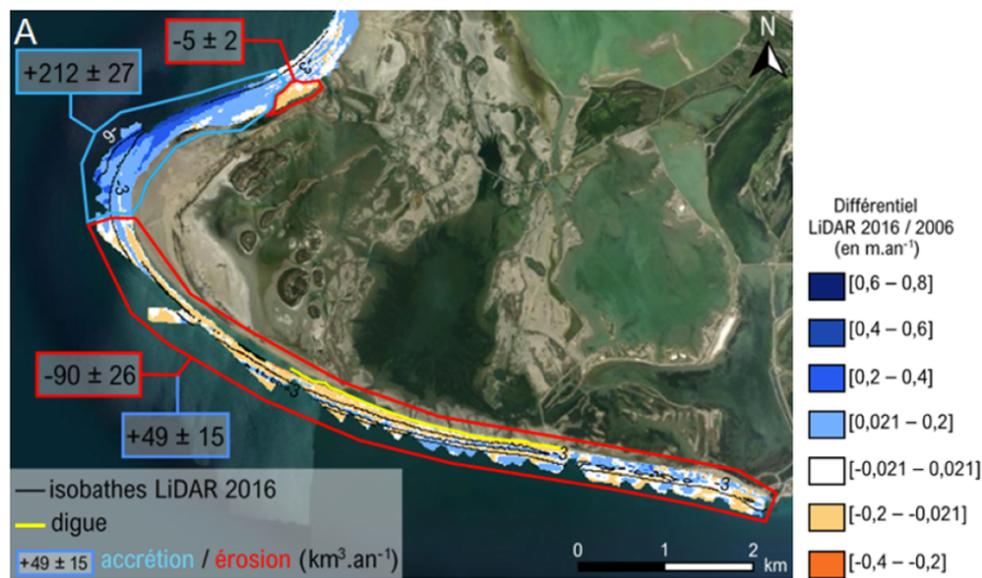
Fig. 4. Évolution des fonds et bilans sédimentaires entre 2006 et 2016 (mémoire de M2, L. Hurtrez, 2021).

Le bilan sédimentaire entre 2006 et 2016 (moyen-long terme) est incomplet du fait du découpage des données de 2016 et il sous-estime donc très probablement la partie en érosion (Fig. 4). On ne retiendra donc que la répartition des zones d'érosion et de dépôt qui confirment les connaissances antérieures (cellule de dérive littorale). Cependant on découvre quelques nuances à cette échelle de temps puisque dans la zone en érosion, entre Véran et le grau de la Dent, des zones de dépôt apparaissent ponctuellement. Cette répartition dévoile un transport sédimentaire en relais dans la zone du déferlement. A ce jour, ce mécanisme n'avait jamais été envisagé (ou observé) à cette échelle de temps. Elle confirme aussi l'intense érosion en face de Véran.

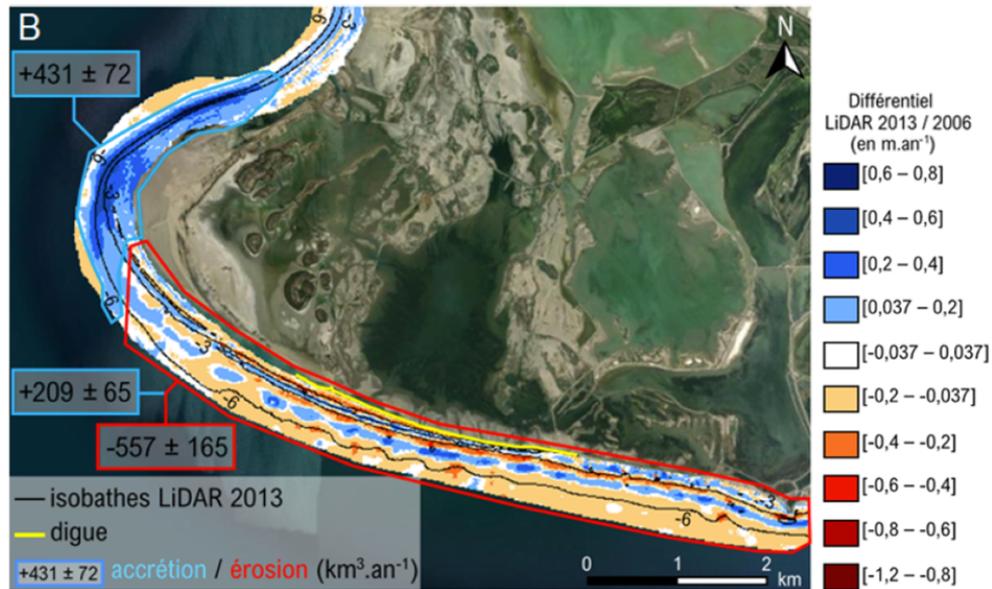
Fig. 5. Évolution des fonds et bilans sédimentaires entre 2006 et 2013 (mémoire de M2, L. Hurtrez, 2021).

Le bilan sédimentaire entre 2006 et 2013 (moyen terme) peut au contraire être interprété avec plus de précisions. L'accumulation d'environ 430.000 m³/an à Beauduc est conforme aux valeurs des travaux antérieurs (Fig. 5). Elle se limite à -6 m ce qui indique une sédimentation concentrée à proximité de la zone du déferlement. Dans la zone en érosion, des nuances apparaissent : elles dévoilent des déplacements perpendiculaires au rivage des barres d'avant côte, une érosion intense devant la digue de Véran ainsi que dans les fonds inférieurs à 6 m. Vers le large, la limite de la fin de l'érosion n'a pas été atteinte par les bathymétries car les données montrent que les processus érosifs concernent la majeure partie de l'avant côte, y compris à cette échelle de temps ce qui n'avait pas été révélé auparavant. Par conséquent, l'érosion réelle est supérieure aux 560.000 m³/an estimés ici. Le bilan sédimentaire de la cellule connaît un excédent de 84.000 m³/an environ mais compte tenu des lacunes de la partie en érosion, on peut considérer qu'il est équilibré, voire négatif.

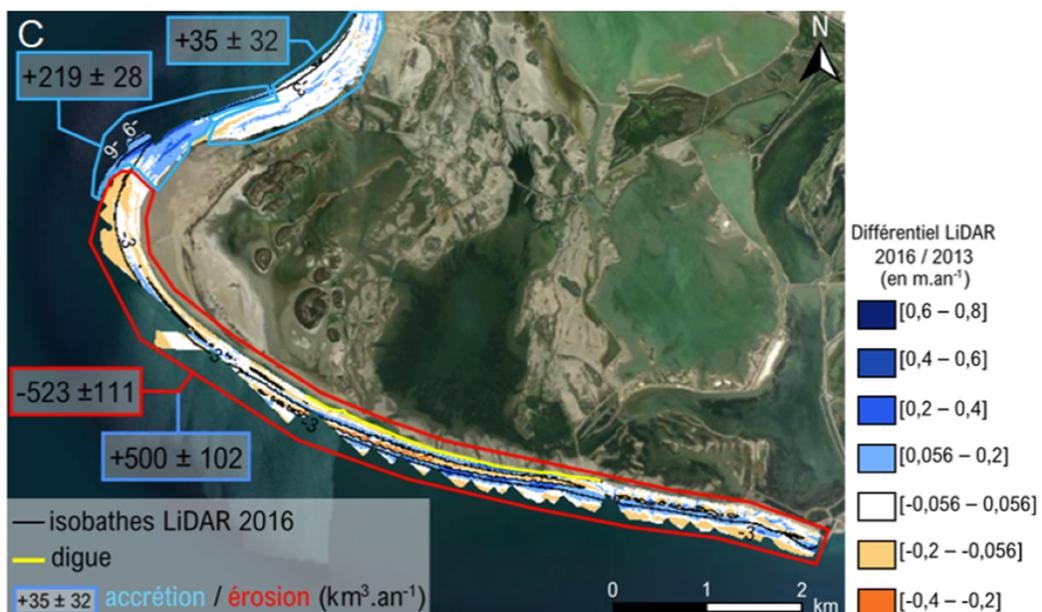
Fig. 6. Évolution des fonds et bilans sédimentaires entre 2013 et 2016 (mémoire de M2, L. Hurtrez, 2021).

Le bilan sédimentaire entre 2013 et 2016 (court terme) dont le calcul des volumes est incomplet du fait du découpage partiel des relevés Lidar de 2016, présente des informations inédites à cette échelle temporelle (Fig. 6). En effet, la zone en érosion s'étend au-delà de la pointe de Beauduc et « repousse » celle en accrétion dans le sens de la dérive littorale. Cette information nuance le fonctionnement de la cellule littorale dont la limite entre la zone en érosion et accrétion se situe plutôt habituellement à l'Est du phare de Beauduc. Il est possible, comme observé auparavant par Suanez (1997), que cette limite se déplace lentement vers l'Ouest. Si cette dynamique se confirme, il devient alors envisageable que le fond du golfe de Beauduc reçoive plus de sédiments puisque la zone en érosion sera plus étendue. A cette échelle temporelle on perçoit très significativement le déplacement des bars dans la zone en érosion ce qui suggère son importance sur le bilan sédimentaire.

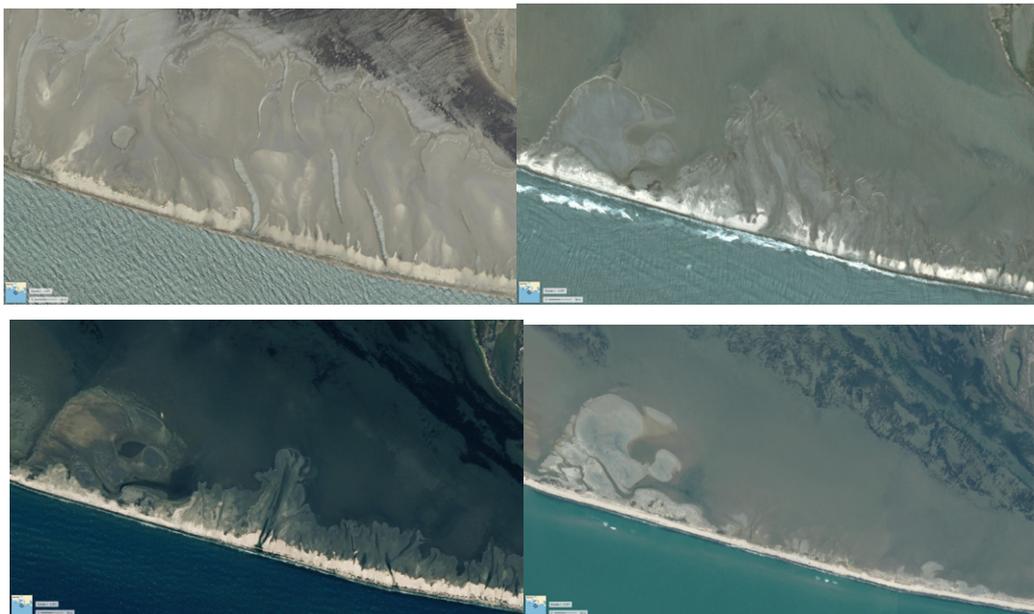
Photo. 3. Dépôts d'overwash dans l'étang de Beauduc suite à la destruction de la digue de Véran en 2021-2017-2015-2009 (données [Géoportail](#)).

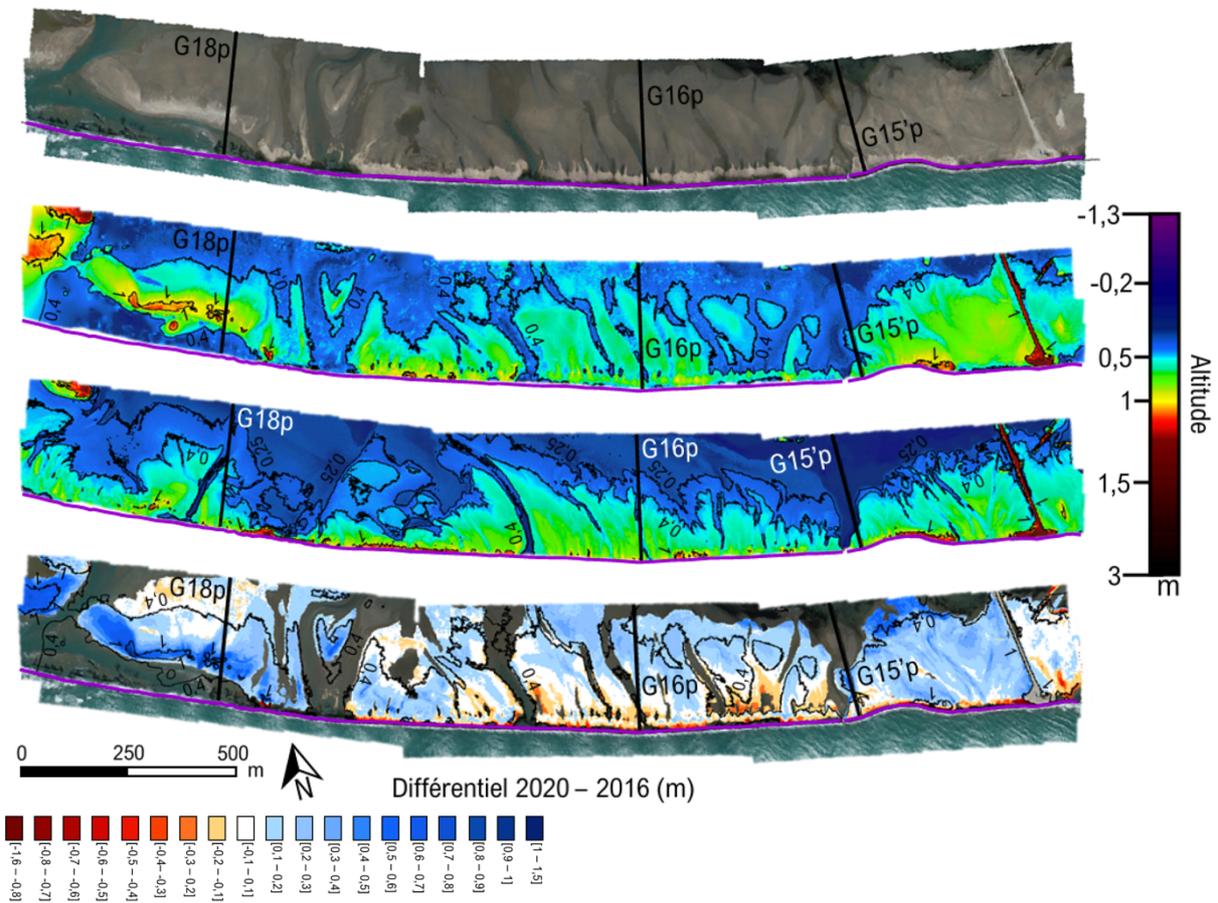
Fig. 7. De haut en bas, orthophoto de 2020 de la plage de Beauduc, MNT de 2020, MNT de 2016 et différentiel de MNT de 2020 et 2016. Les couleurs orangées et dans les tons bleus du différentiel indiquent respectivement de l'érosion et de l'accrétion. La couleur blanche représente l'incertitude de 10 m. Les traits rectilignes noirs indiquent la position des profils G18p, G16p et G15'p. Le trait violet indique la position de la digue (mémoire de M2, L. Hurtrez, 2021).

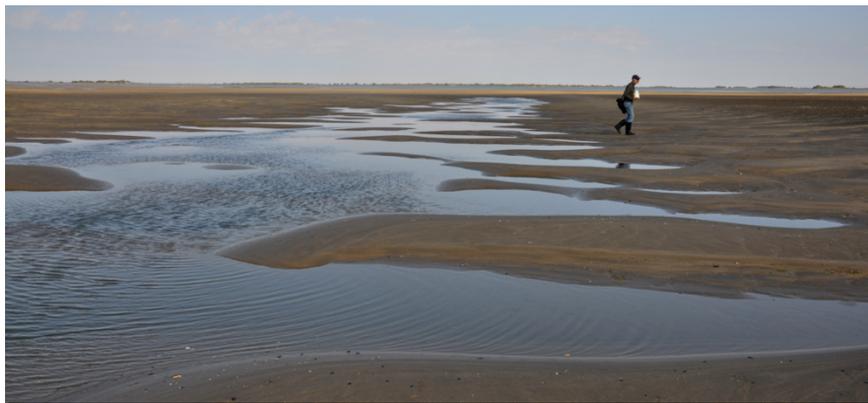
Photo. 4. Les dépôts d'overwash qui comblent l'étang en 2021 (vue vers le nord). La plage est large de plus de 300 m pour une épaisseur de dépôts proche de 0,6 m. On distingue un chenal d'écoulement mis en évidence par la présence d'eau résiduelle ainsi que des ondulations de la topographie qui dévoilent des courants importants lorsque le site est submergé (cliché P. Larroude).

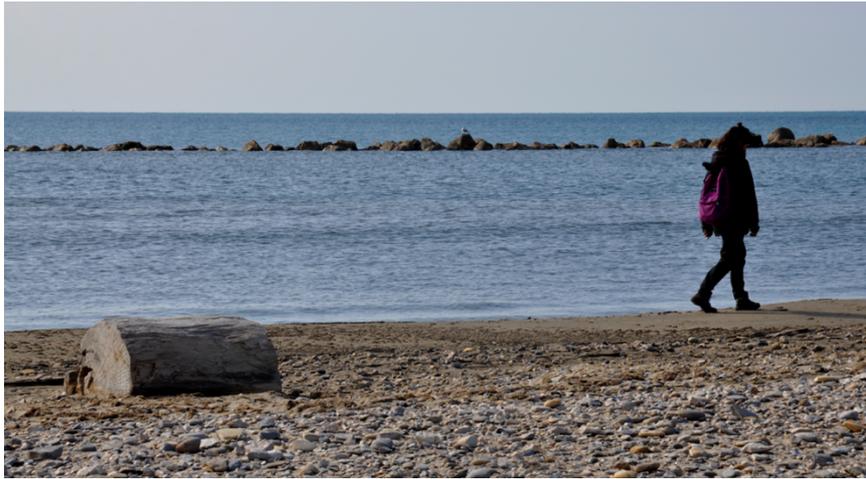
Photo. 5. En 2021, à l'ouest du site il ne subsiste plus que les blocs de la carapace de la digue qui s'enfoncent progressivement dans le sable. Le rivage a reculé de presque 100 m. Au premier plan on distingue des vestiges (galets et petits blocs) de la route carrossable de la digue (cliché P. Laroudé).

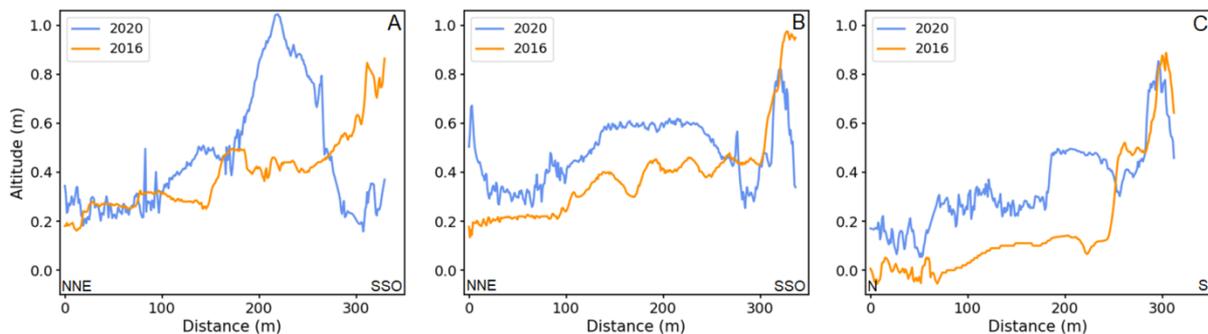
Fig. 8. Profils topographiques sur les overwash de la plage de Vérán (mémoire de M2, L. Hurtrez, 2021).

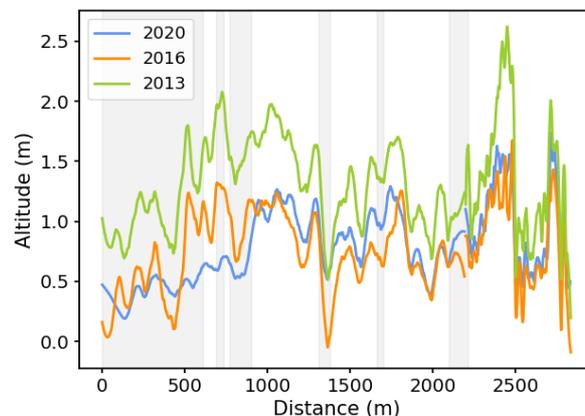
Fig. 9. Profil longitudinal de la digue le long de la plage de Beauduc en 2013, 2016 et 2020. Les zones grises correspondent à la position des chenaux principaux (mémoire de M2, L. Hurtrez, 2021).

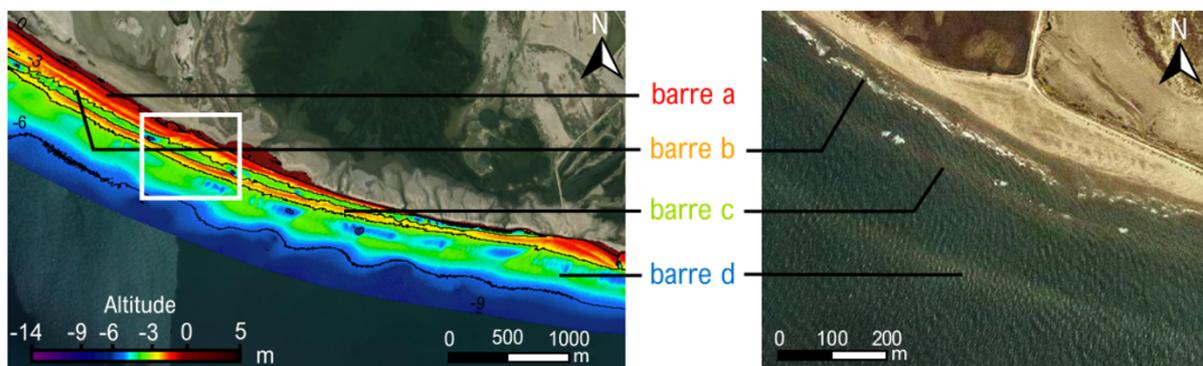
Fig. 10. MNT provenant du LiDAR 2013 (à gauche) et orthophotographie aérienne de 1998 (à droite). Le rectangle blanc sur l'image de gauche indique l'emplacement de l'orthophotographie (mémoire de M2, L. Hurtrez, 2021).

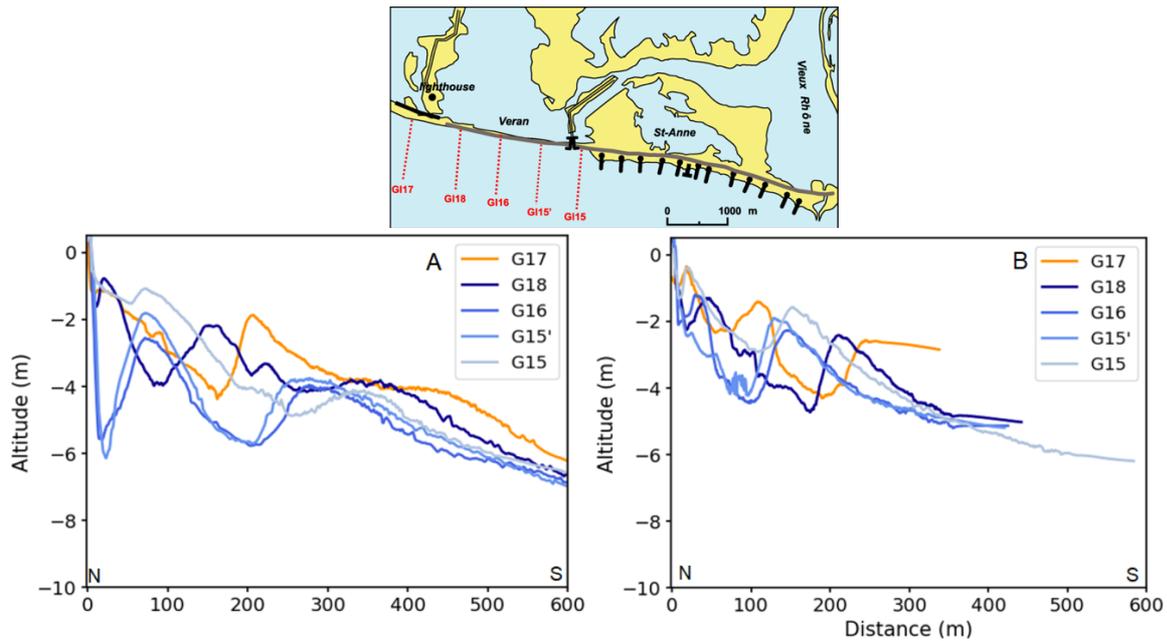
Fig. 11. Profils bathymétriques en 2013 (A) et 2016 (B). En orange au droit de la plage naturelle et en dégradés de bleus devant la digue (mémoire de M2 L. Hurtrez, 2021).

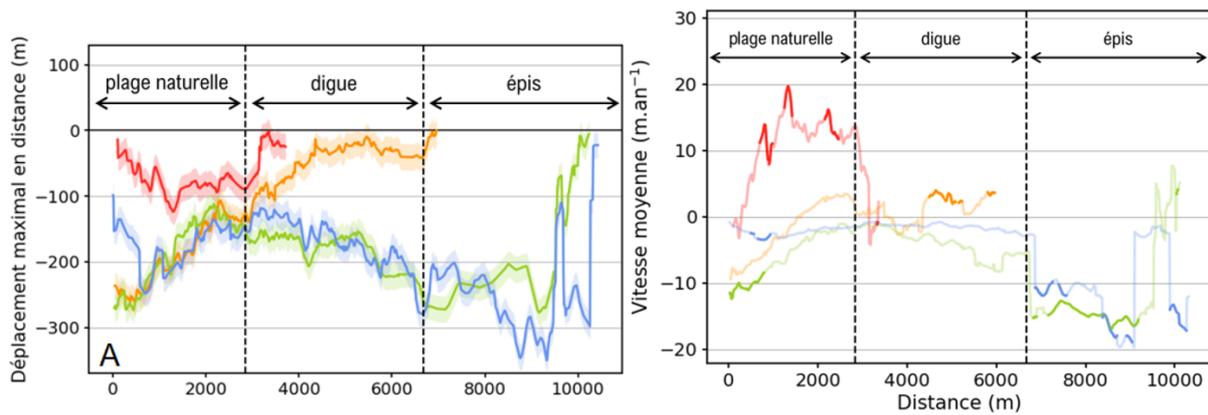
Fig. 12. Caractéristiques des barres d'avant côte. Les barres a, b, c et d sont respectivement représentées en rouge, orange, vert et bleu. Un déplacement positif (négatif) correspond à un déplacement vers la côte (le large). Gauche : Enveloppe des positions des barres entre 1998 et 2020. Les bandes de couleurs correspondent à une incertitude de positions estimée à 20 m. Droite : tendances linéaires des variations du rivage des barres. Les profils plus foncés ou plus clairs indiquent respectivement les valeurs pour lesquelles les valeurs sont significatives ($R^2 > 0,75$) ou non (mémoire de M2, L. Hurtrez, 2021).

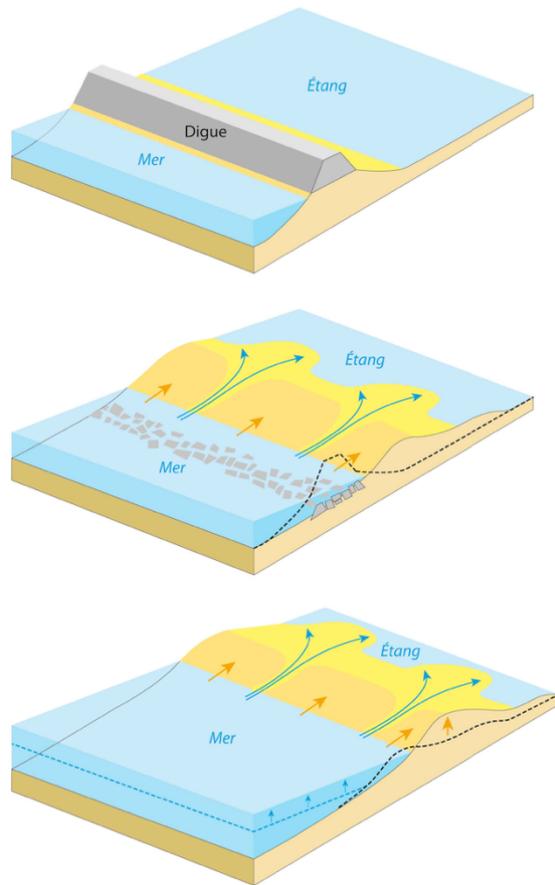
Fig. 13. Schéma conceptuel de l'évolution de la plage de Véran. Le rivage recule mais la plage s'élève altimétriquement ce qui compense la lente montée de la mer (croquis F. Sabatier et P. Pentsh).

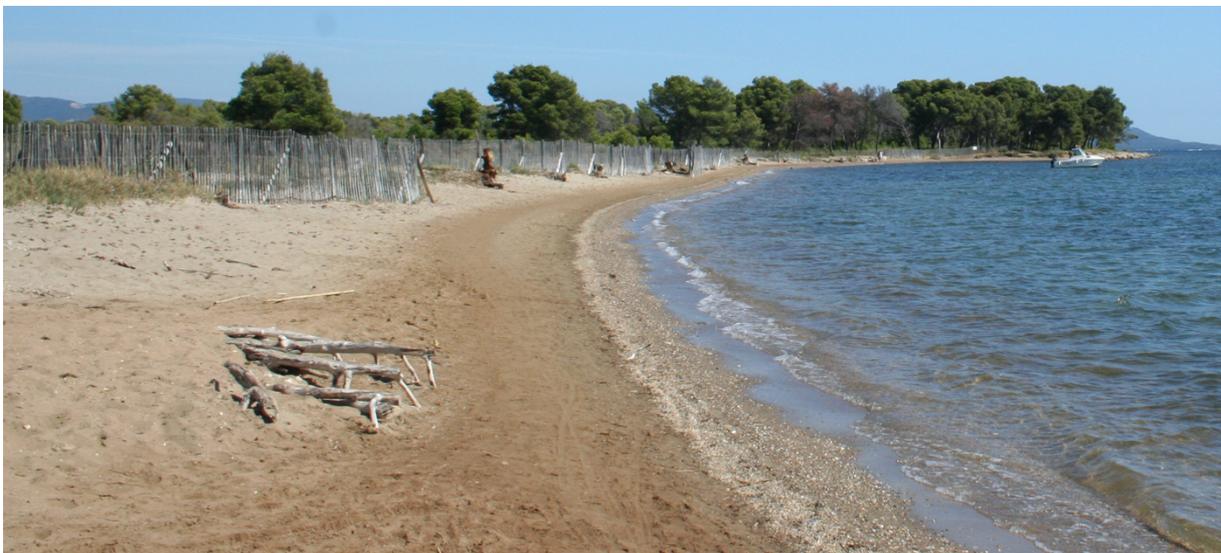
Photo. 6. La plage au droit de l'étang de l'anglais en septembre 2011. On distingue au fond, derrière le bateau, l'extrémité de la digue qui va être supprimée quelques semaines plus tard. La plage est toujours équipée de ganivelles qui seront progressivement détruites par les tempêtes et reconstruites, en arrière, en 2016-2017. (F. Sabatier, Aix Marseille Université, CEREGE).

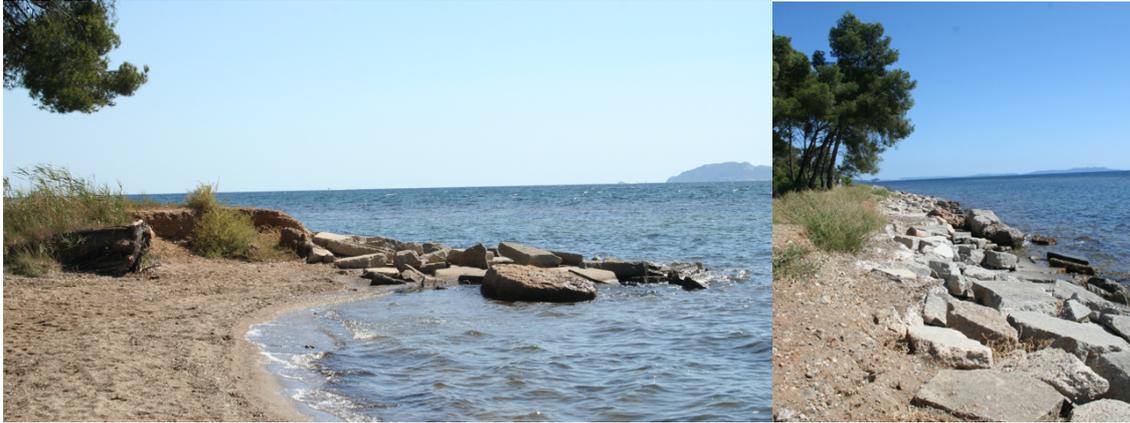
Photo. 7. La digue désenrochée en 2011. Les matériaux utilisés correspondent à des blocs déposés plutôt « en vrac », assez éloignés de recommandations de génie côtier (F. Sabatier, Aix Marseille Université, CEREGE).

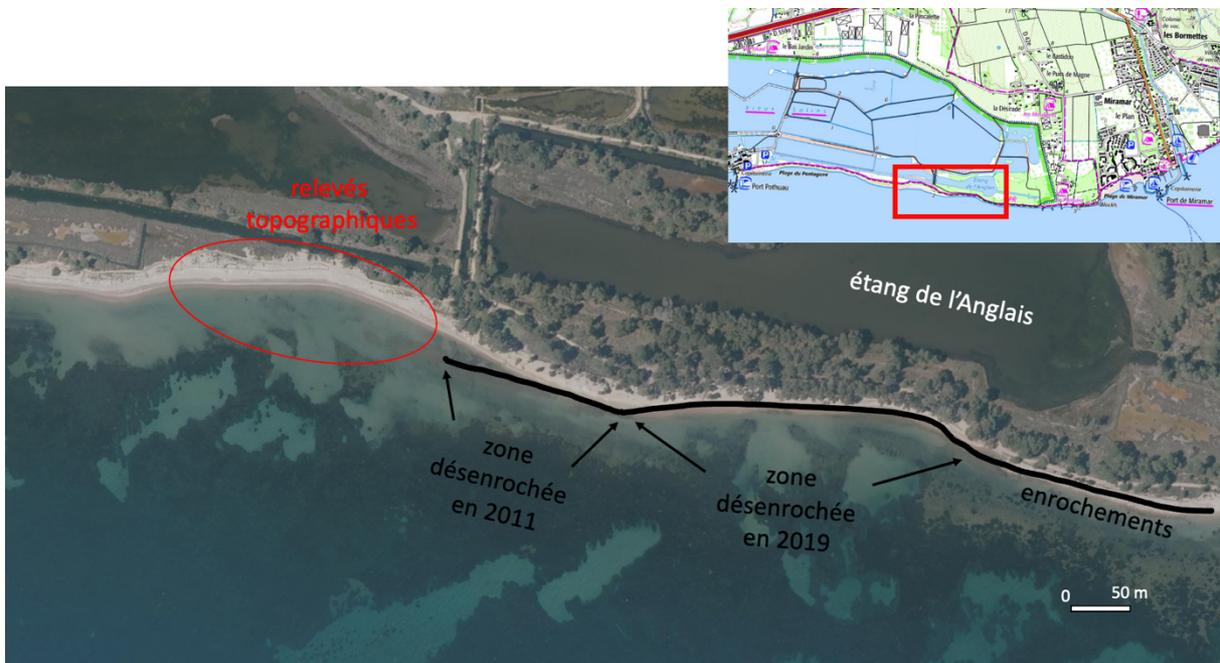
Fig. 14. Localisation de la zone désenrochée et du suivi topographique (fond Géoportail, 2017)

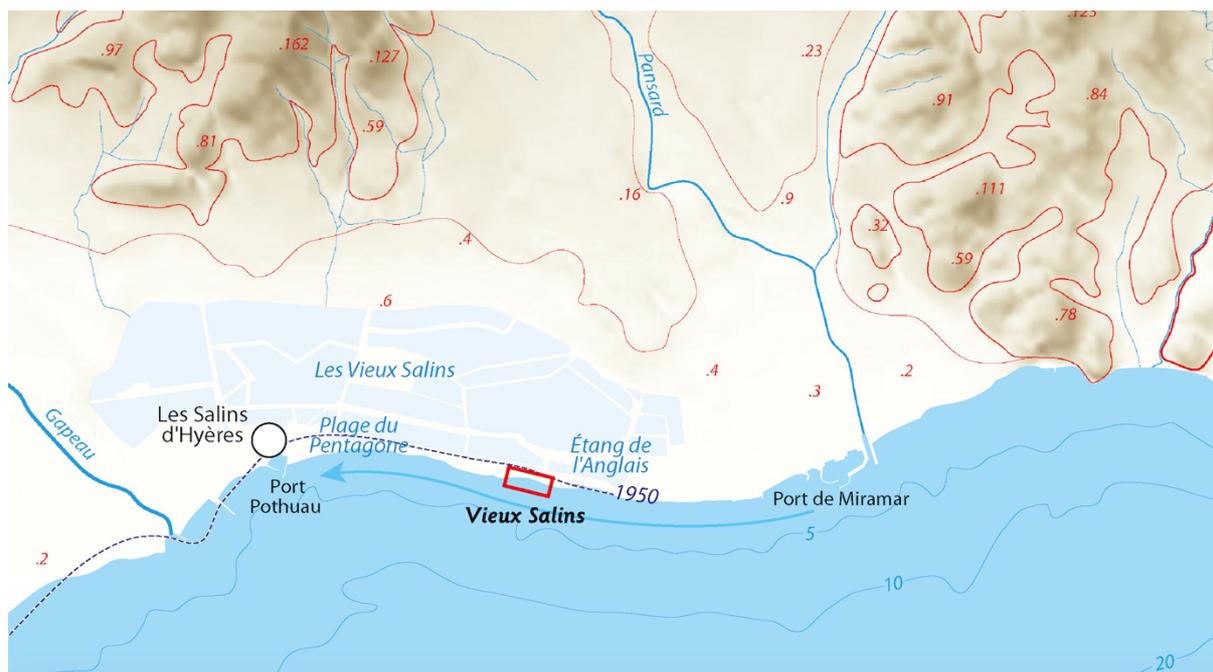
Fig. 15. Localisation du site d'étude. Les chiffres en rouge représentent des altitudes NGF et la flèche en bleu foncée la dérive littorale dominante.

Entre la plage de Miramar et la digue de Port Pothau, le sédiment est sableux, localement mixte avec des graviers. Le cordon littoral a été formé essentiellement par les apports du Pansard Maravenne qui ont formé un delta dont la pointe à la fin du XIX^{ème} siècle correspond à la plage du camping le Pansard et au canal de son débouché au XX^{ème} siècle (Fig. 15). Cette zone est d'ailleurs équipée de trois épis et d'une digue qui s'allonge vers l'ouest à la base de laquelle la plage a disparu. A la fin de la digue, au niveau de l'étang de l'Anglais, la plage s'étire vers Port Pothau et lorsque la dune est présente, elle ne dépasse pas 2 m NGF. Cet ensemble en érosion chronique sépare de la mer d'anciens marais utilisés par l'industrie salière. L'ensemble de la zone connaît un recul du rivage hormis la plage du Pentagone qui s'élargit à la suite de l'accumulation de sables transportés par la dérive littorale depuis la zone à l'est en érosion. Le lecteur trouvera des indications supplémentaires sur le fonctionnement et la géomorphologie du site à travers Courtaud (2000), les rapports d'Artelia (2018), sur le [site du Conservatoire du Littoral](#) et Bazin (2022). La zone décrit donc une cellule de dérive littorale orientée d'est en ouest en relation avec les tempêtes de secteur Est à Sud.

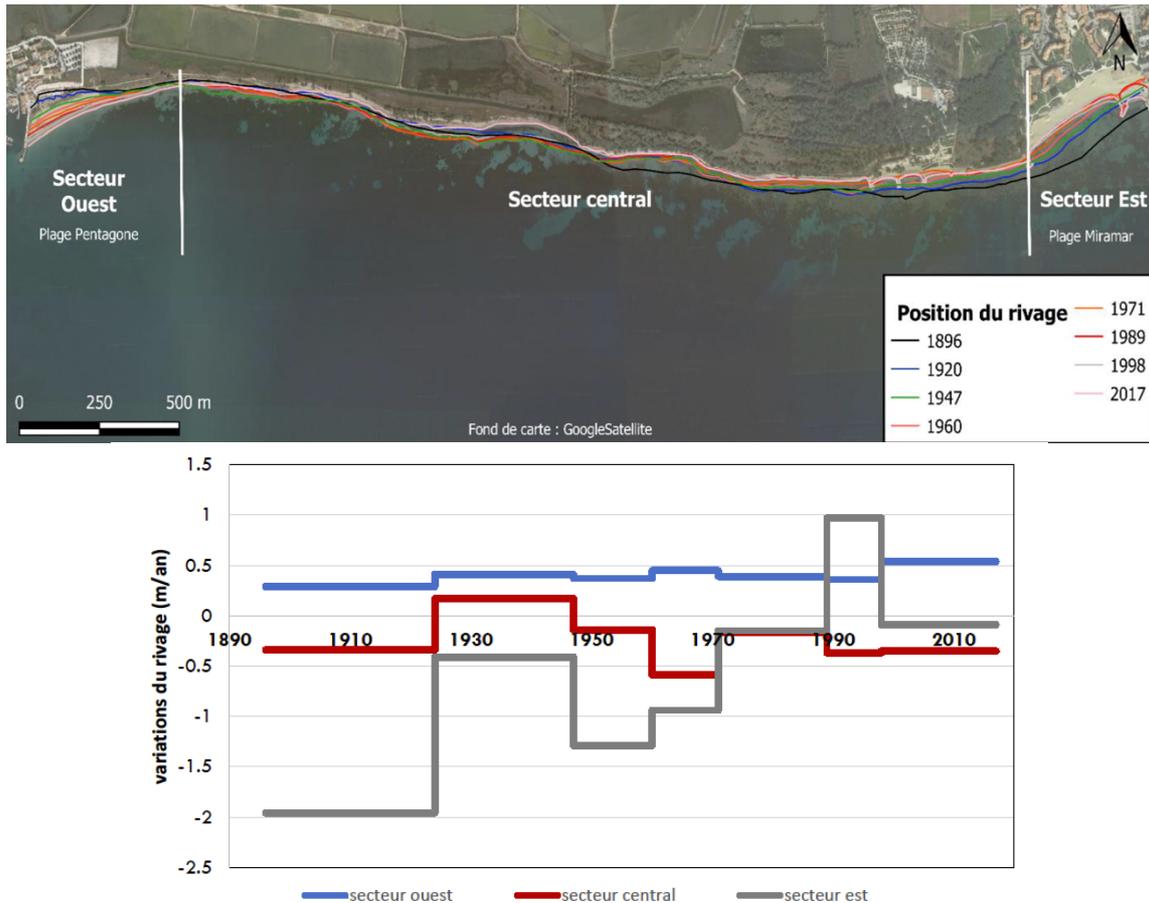
Fig. 16. Évolution du rivage entre 1896 et 2017 (mémoire de M2 G. Chatagno, 2020).

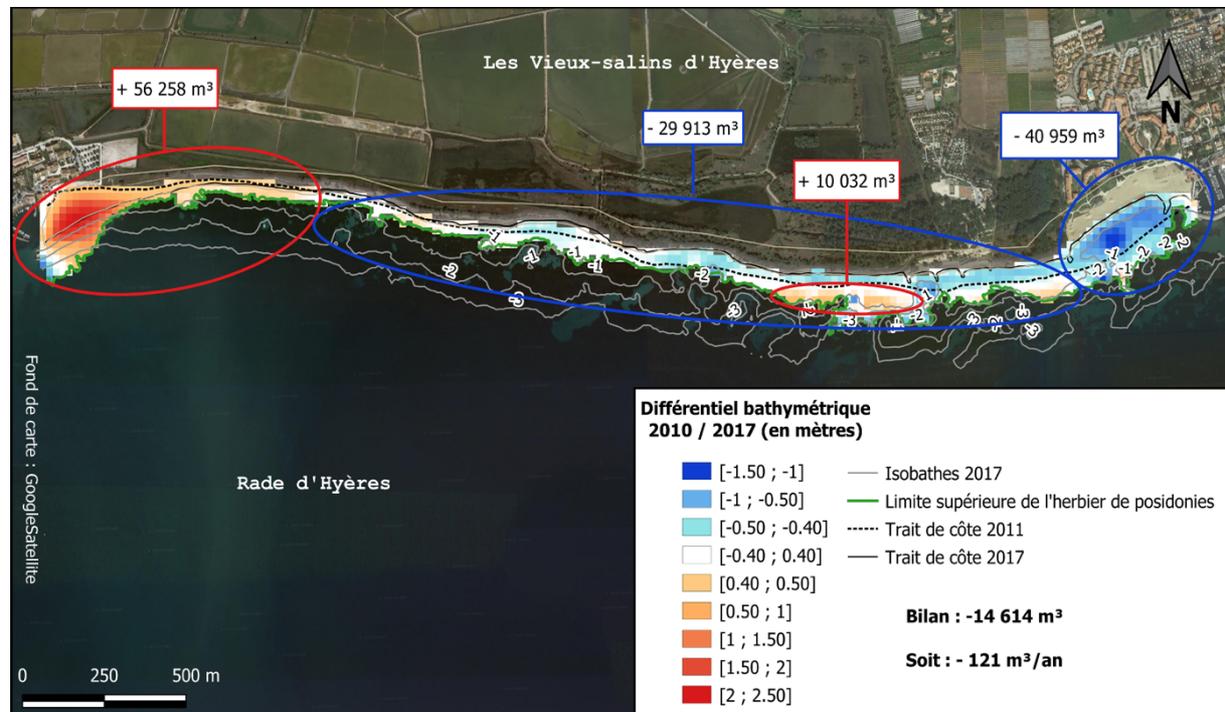
Fig. 17. Évolution des fonds entre 2010 et 2017 (mémoire de M2 G. Chatagno, 2020).

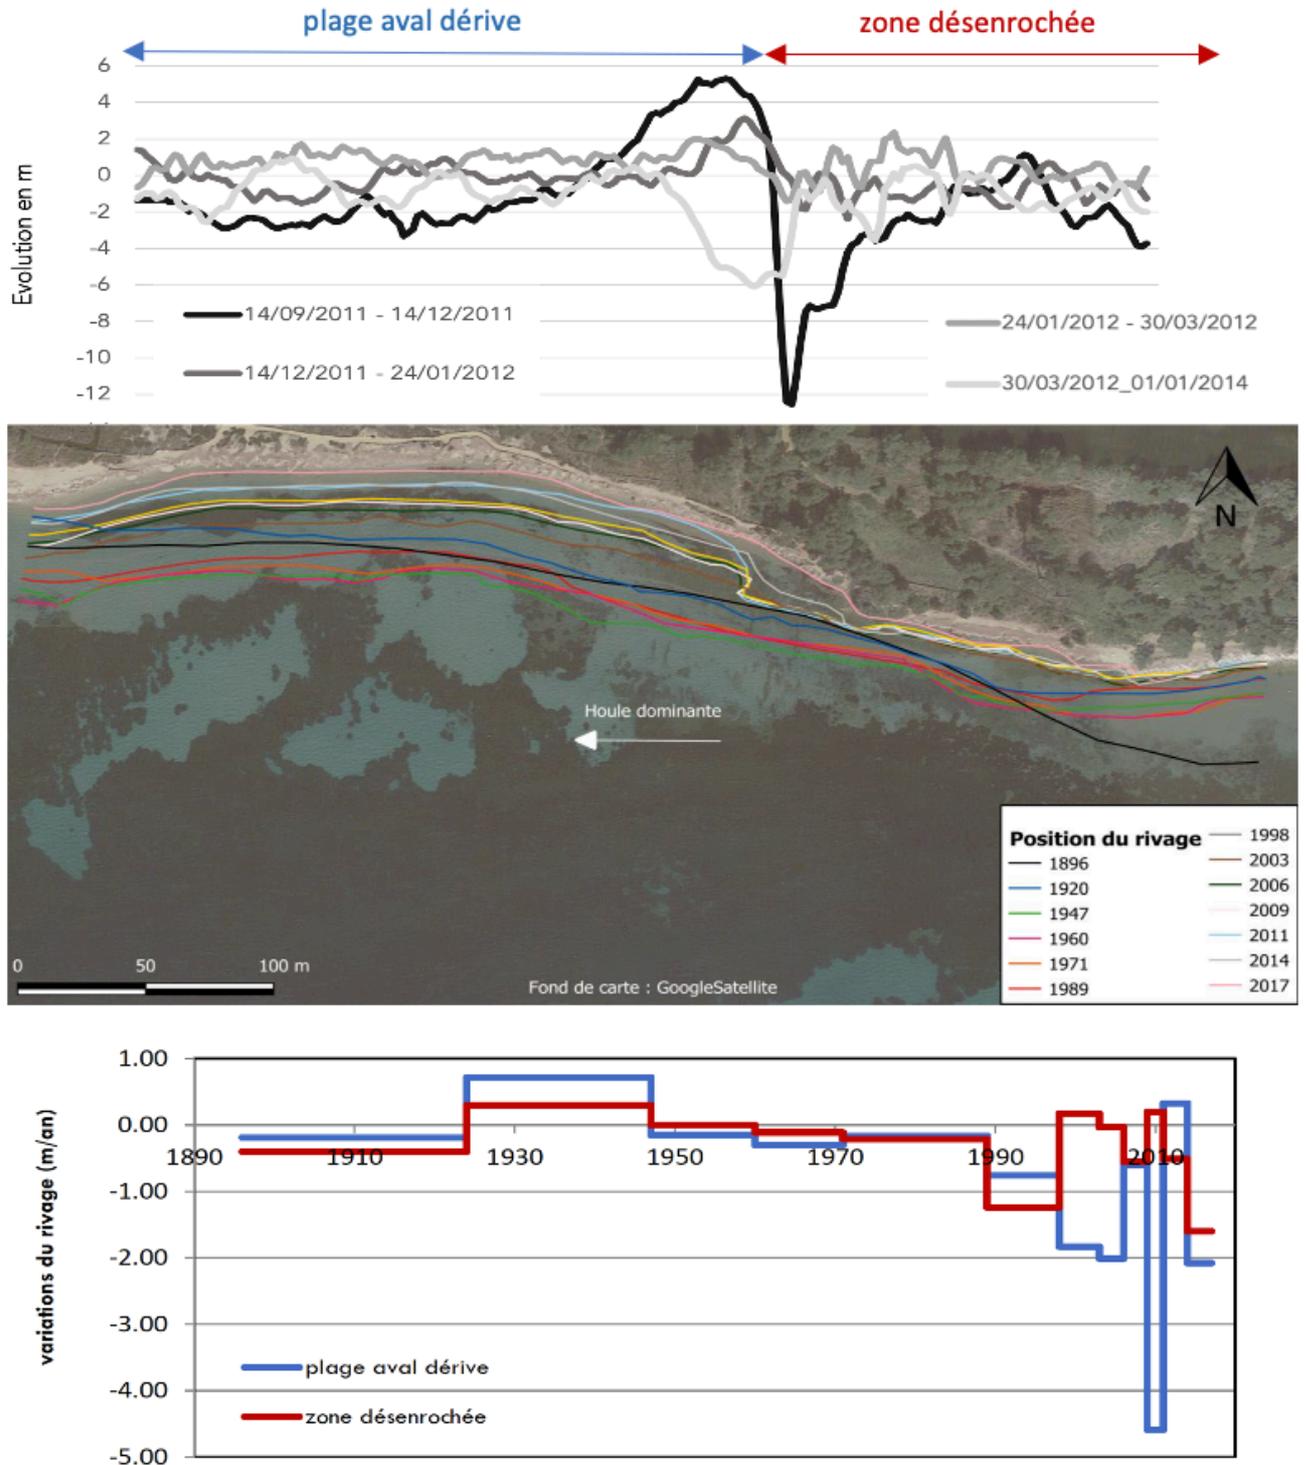
Fig. 18. Variations du rivage dans le secteur de la zone désenrochée et en aval dérive de celle-ci. Haut : évolution à court terme ; milieu : cartographie de l'évolution à long terme et bas : variations moyenne à long terme par zone d'étude (mémoire de M2, G. Chatagno, 2020).

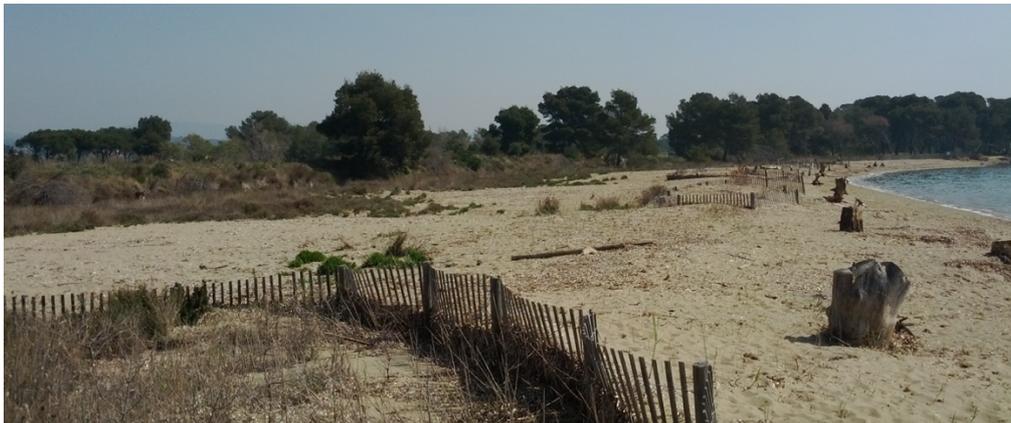
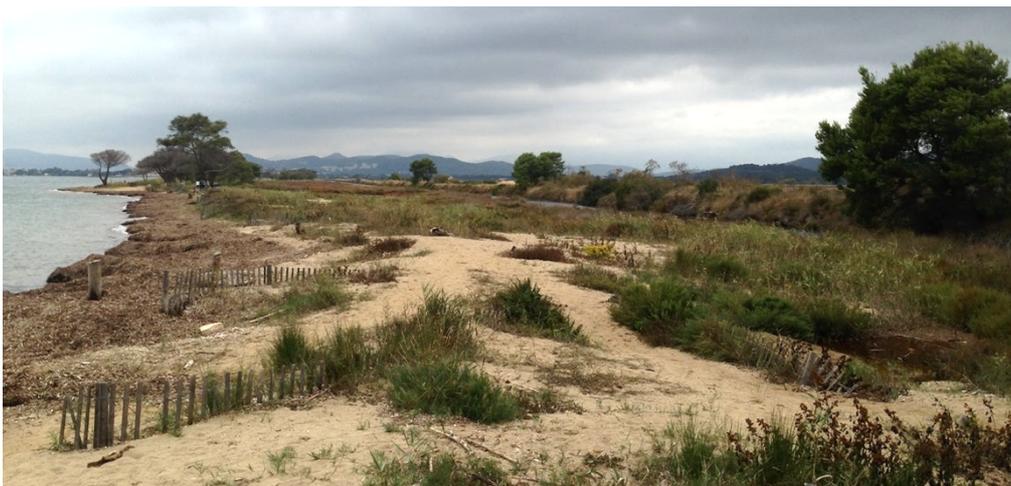
Photo. 8. La plage naturelle en aval dérive de la zone désenrochée en 2012 (haut, vue vers l'est) et 2013 (bas, vue vers l'ouest). En 2012, on observe près du rivage des troncs (coupés) qui témoignent du recul du rivage. Le trait de côte subit une érosion et ses sédiments sont déposés en arrière pendant les phases de submersions liées aux tempêtes. Entre 2012 et 2013, la végétation se développe sur les dépôts d'*overwash*. Les ganivelles bloquent partiellement ce processus naturel mais elles seront progressivement détruites et/ou ensevelies avant leur reconstruction. (F. Sabatier, Aix-Marseille Université, CEREGE).

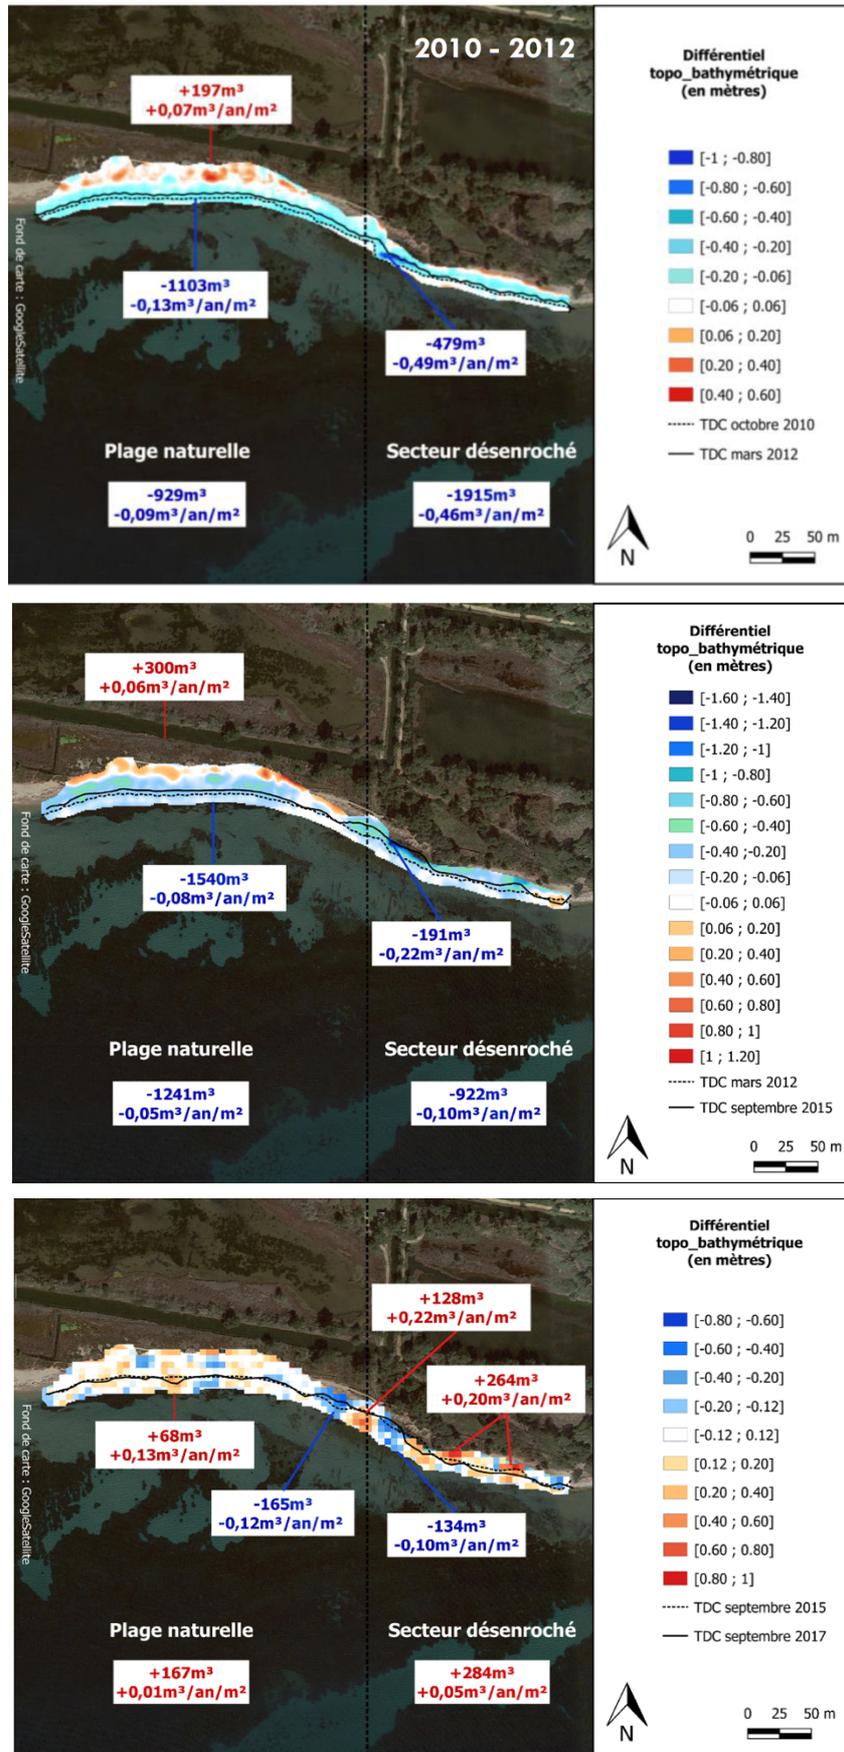
Fig. 19. Différentiels altimétriques entre 2010-2012-2015-2017 (mémoire de M2, G. Chatagno, 2020).

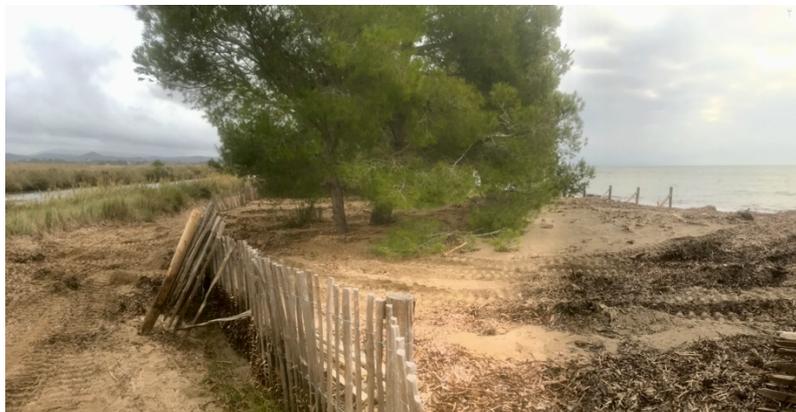
Photo. 9. Après une tempête d'Est en 2020, les sables projetés depuis la mer par les tempêtes (de gauche à droite sur la photo) sont bloqués par les ganivelles (F. Sabatier, Aix-Marseille Université, CEREGE).

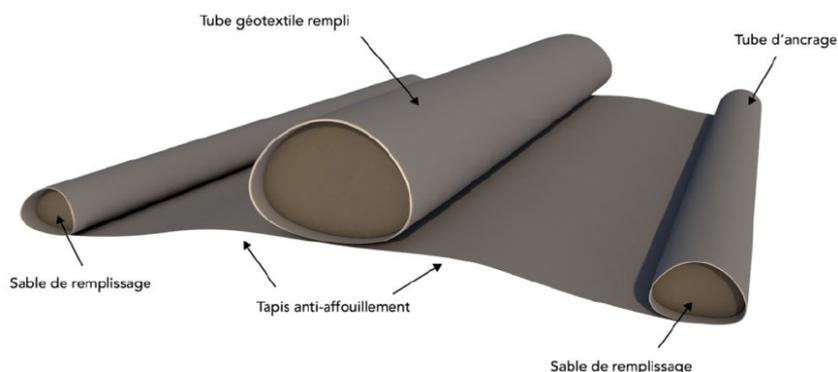
Fig. 20. Schéma explicatif d'un brise-laves en géotextile (<https://trasomar.mc/>)

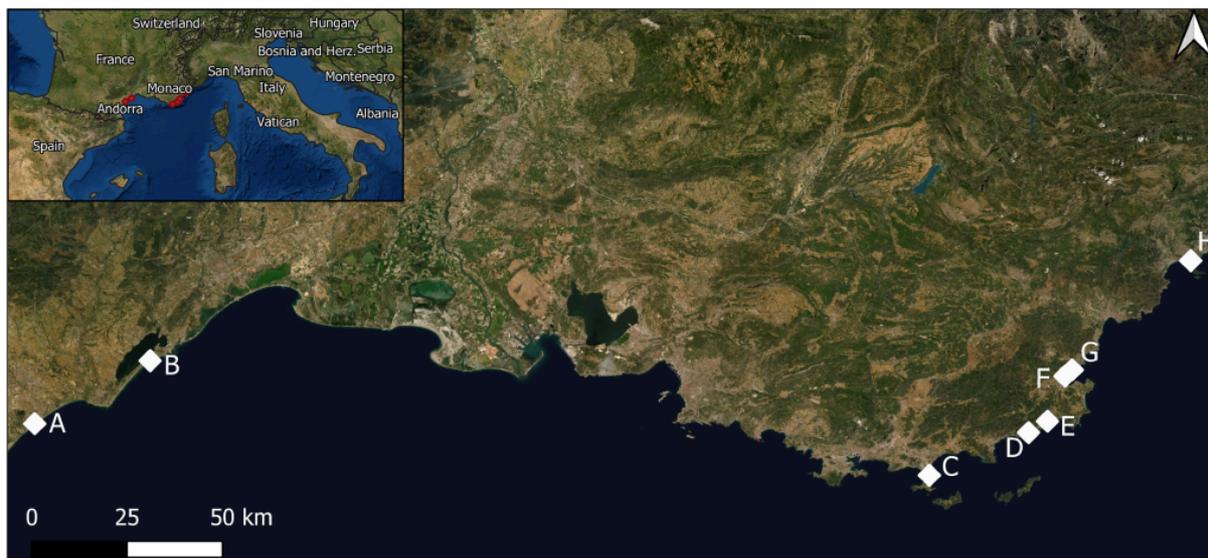
Fig. 21. Emplacement des ouvrages de type "tube en géotextile submergé" sur la façade méditerranéenne française. A = Valras, B = Sète, C = La Capte, D = Rayol-Canadel-sur-Mer, E = Cavalaire-sur-Mer, F = Grimaud, G = Sainte-Maxime, H = Cannes (mémoire de M2, C. Puigserver, 2021).
