Préparer la transition environnementale des plages en érosion de Provence-Côte d'Azur, retour d'expériences sur quelques sites tests

Janvier 2023

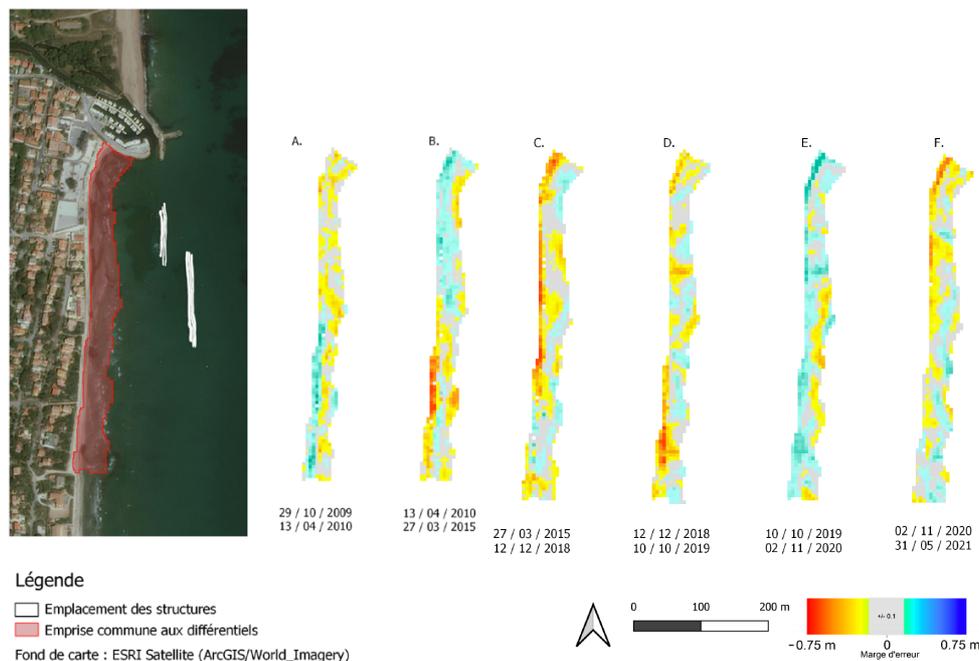
Fig. 22. Suivi morphologique de la plage de la Capte (mémoire de M2, C. Puigserver, 2021).

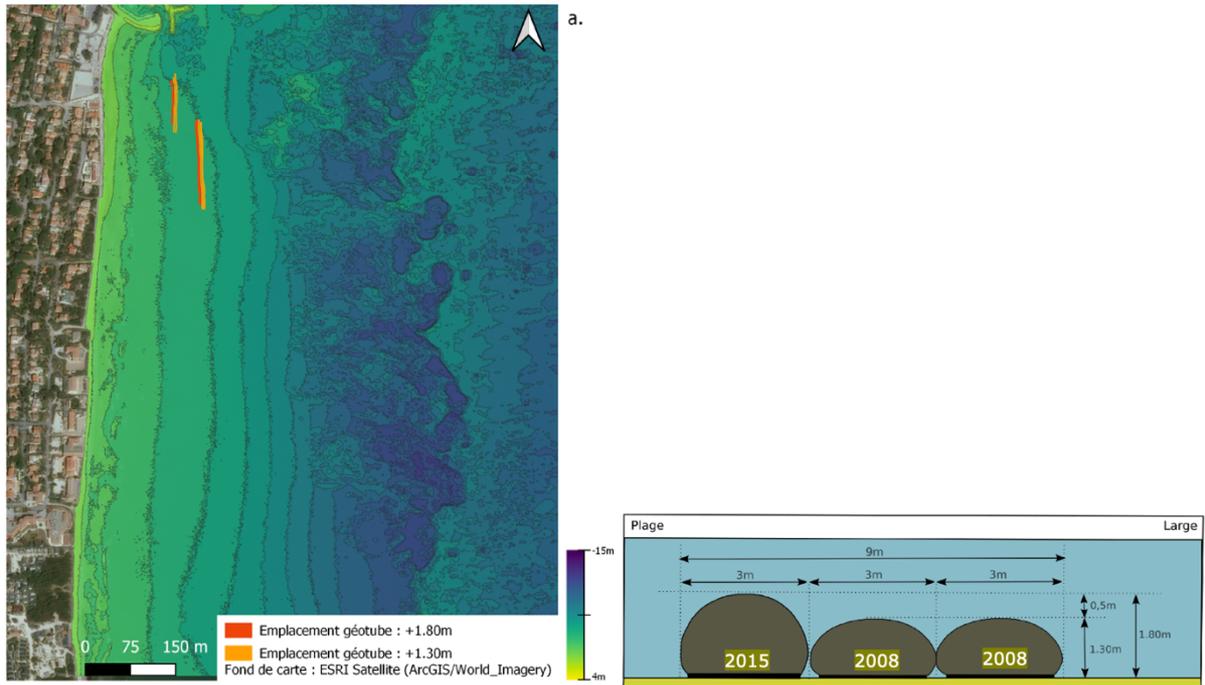
Fig. 23. Bathymétrie et coupe simplifiée des boudins en géotextiles immergés sur le site de la Capte (Hyères, Var) (mémoire de M2, C. Puigserver, 2021).

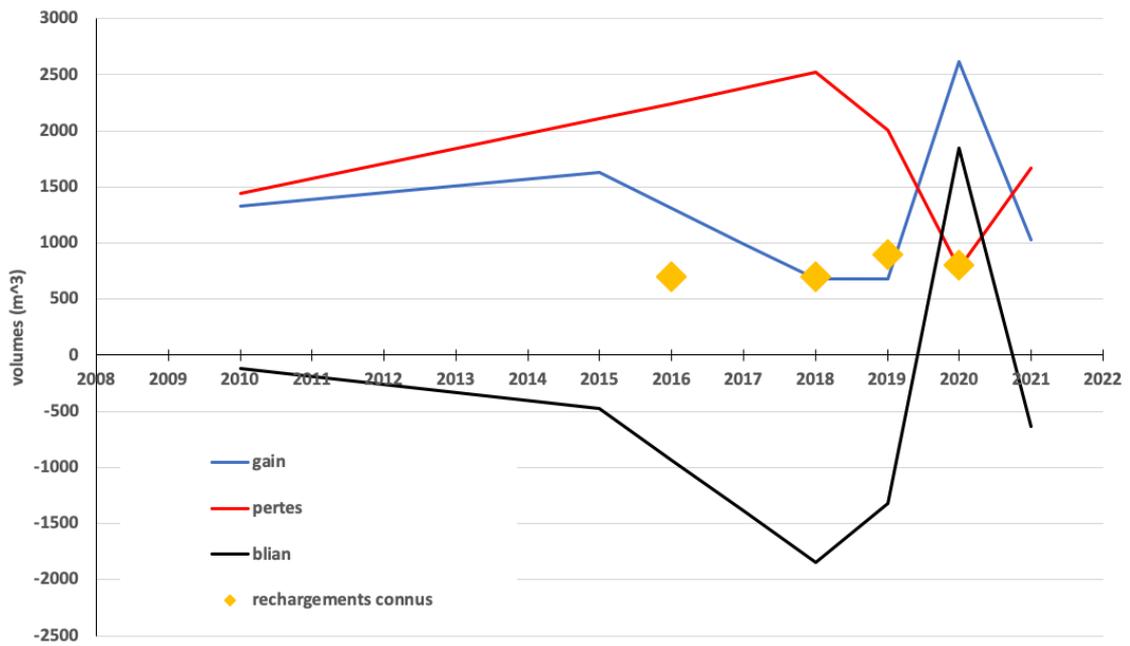
Fig. 24. Accrétion – Érosion et du bilan sédimentaire de la plage de la Capte entre 2010 et 2020 (données d'après le mémoire de M2 C. Puigserver, 2021).

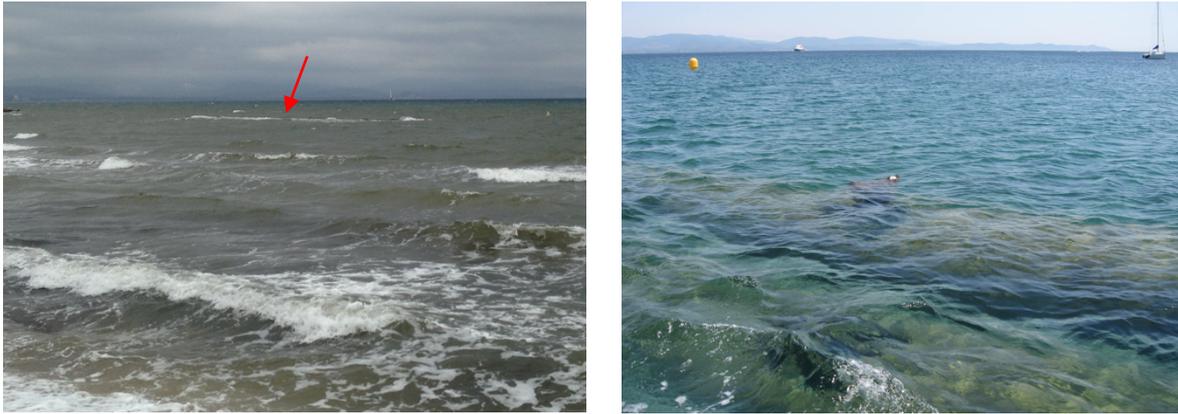
Photo. 10. Gauche : on distingue une ligne de déferlement au large induite par les boudins en géotextiles dans des conditions de faible énergie correspondant à Q50. Droite : les boudins en géotextiles visibles par transparence dans des conditions estivales (clichés F. Sabatier, Aix-Marseille Université, CEREGE, 2016).

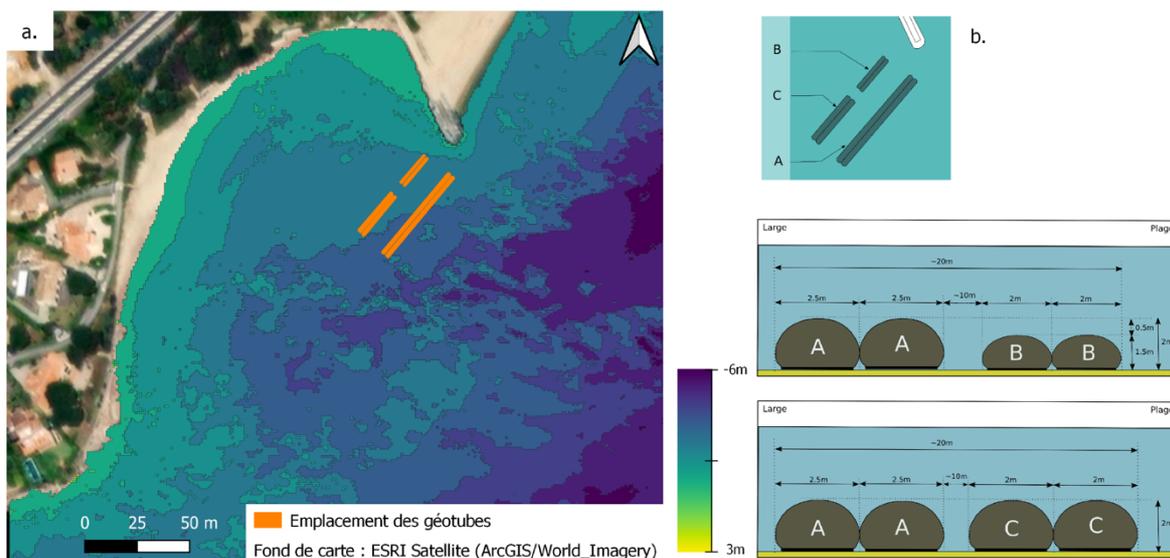
Fig. 25. Configuration bathymétrique de la plage de Grimaud et coupe schématique des boudins en géotextiles immergés (mémoire de M2, C. Puigserver, 2021).

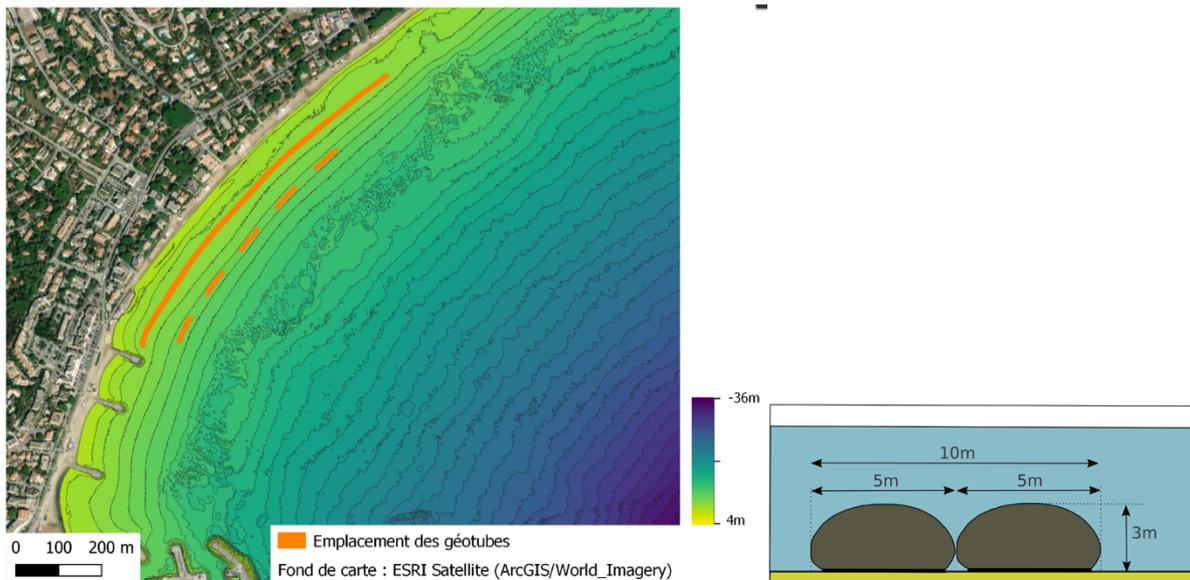
Fig. 26. Configuration bathymétrique de la plage de Cavalaire-sur-Mer et coupe schématique des boudins en géotextiles immergés (d'après C. Puigserver, 2021)

Globalement sur le site de Cavalaire-sur-Mer, l'efficacité des boudins en géotextiles immergés diminuerait lorsque la force des tempêtes augmente mais dans le détail nos résultats sont plus complexes et quelques fois contradictoires. Par exemple, les coefficients de transmission peuvent montrer une atténuation plus importante des tempêtes d'intensité élevée que des tempêtes d'intensité faible selon les points d'observations. Il est aussi possible que la houle se reforme et déferle de nouveau après avoir franchi les boudins en géotextiles ce qui perturbe l'analyse, et les conditions propices à une sédimentation à l'abri de l'ouvrage ne semblent alors pas réalisées. Ces résultats restent à vérifier via un suivi topo-bathymétrique, voire courantologique.

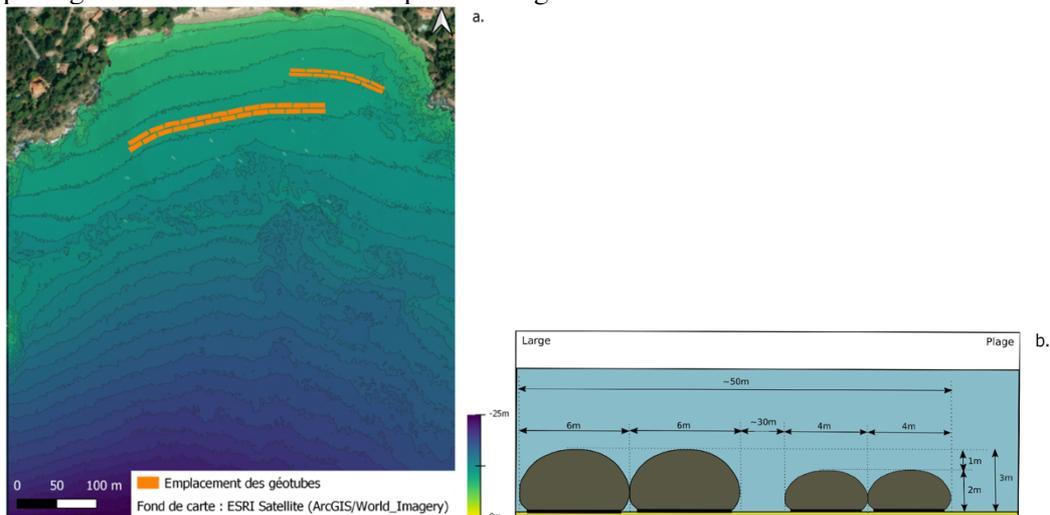
Fig. 27. Fig. Configuration bathymétrique de la plage du Rayol-Canadel-sur-Mer et coupe schématique des boudins en géotextiles immergés (mémoire de M2 C. Puigserver, 2021).

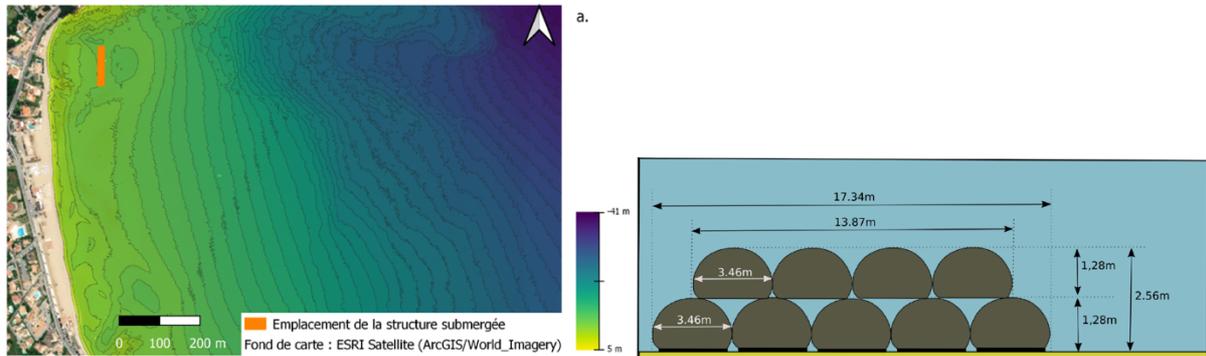
Fig. 28. Configuration bathymétrique de la plage de la Nartelle, Sainte-Maxime et coupe schématique des boudins en géotextiles immergés (mémoire de M2 C. Puigserver, 2021).

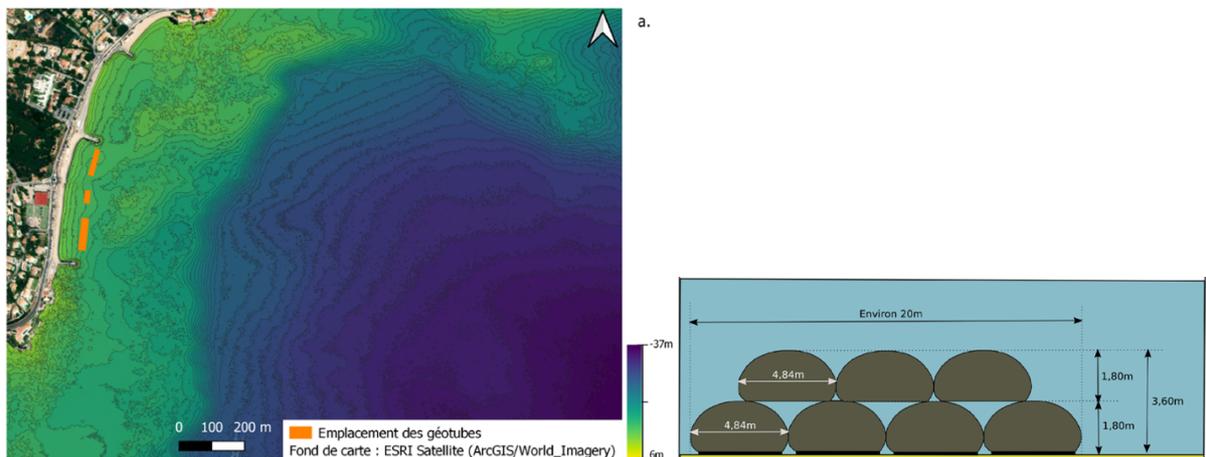
Fig. 29. Configuration bathymétrique de la plage de la Croisette, Sainte Maxime et coupe schématique des boudins en géotextiles immergés (mémoire de M2 C. Puigserver, 2021).

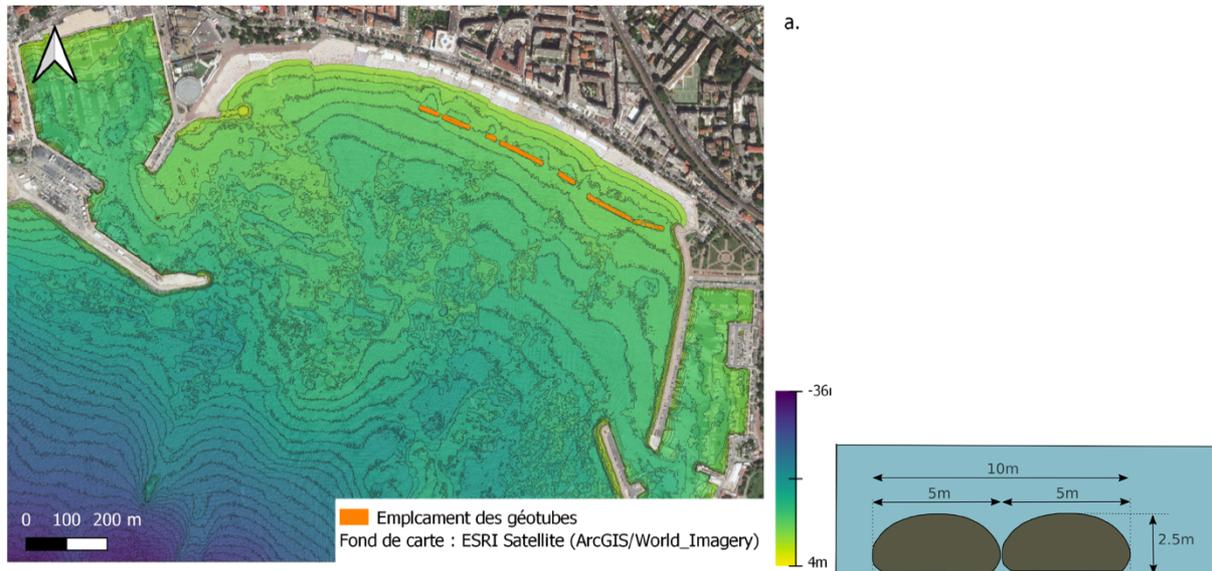
Fig. 30. Configuration bathymétrique de la plage de Cannes la Croisette et coupe schématique des boudins en géotextiles immergés (mémoire de M2 C. Puigserver, 2021).

Les brise-lames immergés en géotextiles sur le site de Cannes présentent une efficacité globalement faible. En effet, elles ne semblent pas avoir d'effet sur les tempêtes d'intensités faibles à modérées et pourraient augmenter le gonflement du niveau d'eau et/ou de l'énergie des houles dans le cas de tempêtes modérés à fortes. Par conséquent, les conditions pour créer un bilan sédimentaire de la zone ne semblent pas réunies. Néanmoins, un examen sous [Géoportail](#) montre que le site est régulièrement rechargé en sédiments et/ou la plage recalibrée ce qui se traduit par un élargissement de la plage.

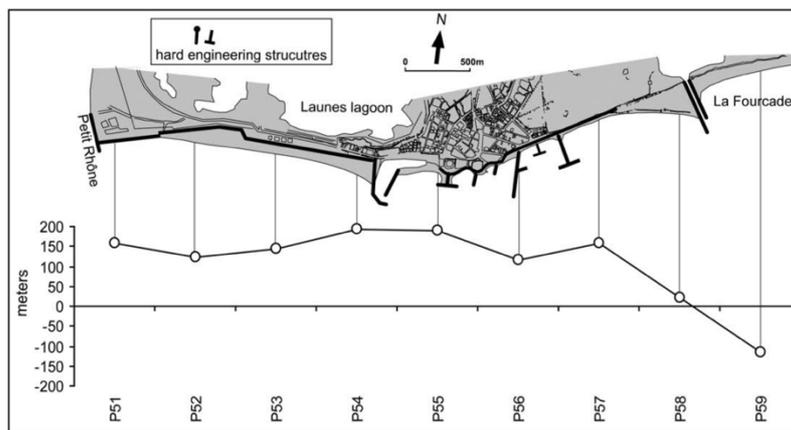
Fig. 32. Modélisation des gains ou pertes de la position du rivage par rapport à l'année 2000. Sur le site de la Fourcade, à l'est du village, on observe un recul accru du rivage en relation avec les enrochements qui permettent de le sauver de l'érosion marine (Sabatier et al., 2009)

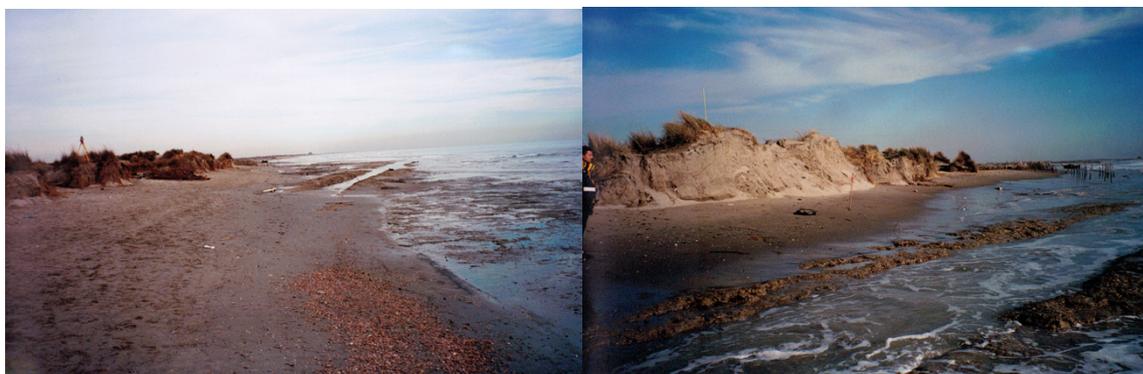
Photo. 11. La plage de la Fourcade en 2000 avant et après une tempête (vue vers l'Est). Le cordon dunaire est très dégradé, la plage étroite (<30m) ne montre plus les caractéristiques des plages de Camargue. La dune disparaîtra définitivement en 2002 (clichés F. Sabatier Aix Marseille Université).

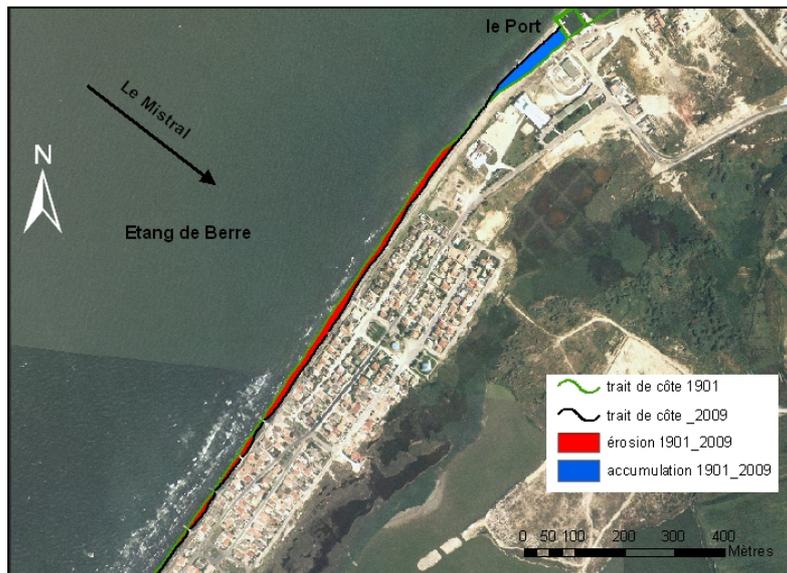
Fig. 34. Variations du rivage durant le XXème siècle. Les zones en érosion et en accumulation forment une cellule de dérive littorale qui témoignent du transport sédimentaire longitudinal orienté vers le NE.

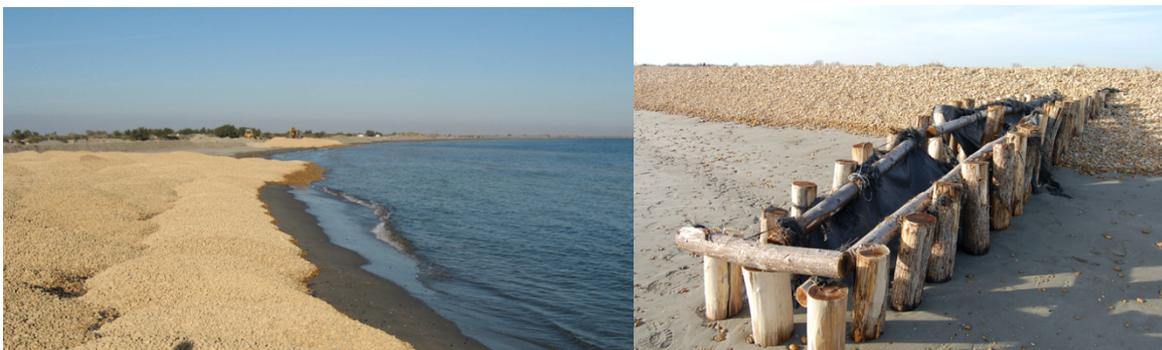
Photo. 12. Gauche : les galets pendant la phase de travaux en septembre 2007 (crédit F. Sabatier). Droite : le merlon en pieux de bois en 2008 censé border les dépôts de galets (crédit : PNRC)

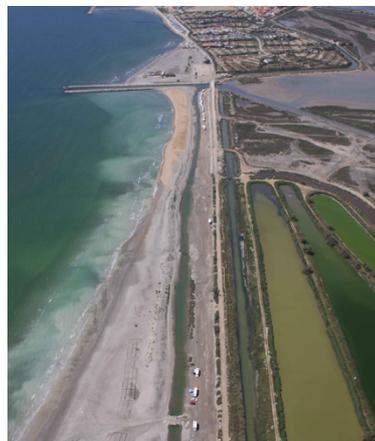
Photo. 13. Photo Les dépôts de galets de la Fourcade en 2008. Vue aérienne vers l'ouest (crédit : Dreal LR)

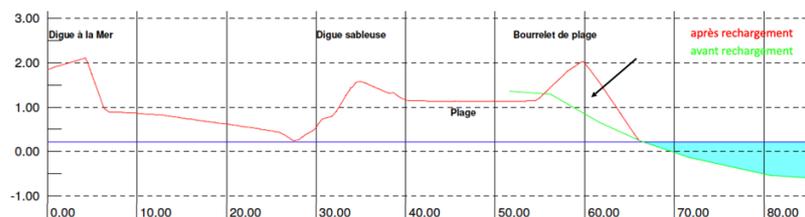
Fig. 35. Profil de plage avant/après le rechargement en galets (document transmis par le SYMADREM)

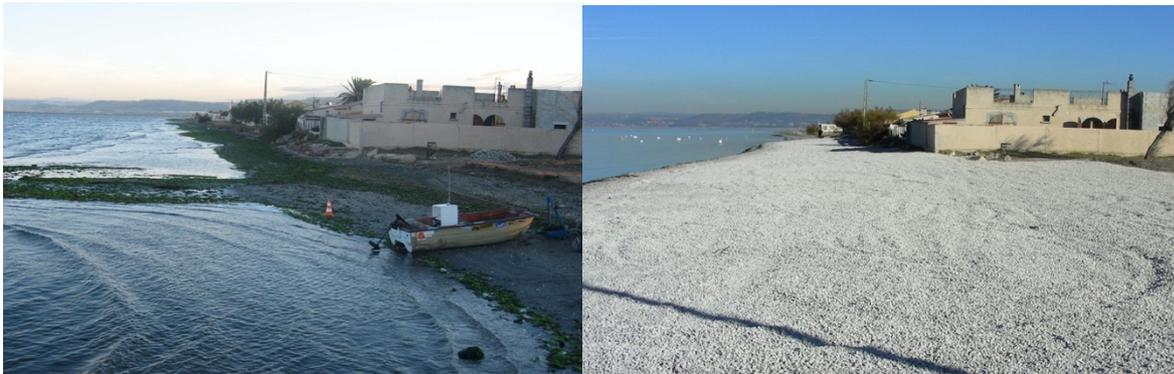
Photo. 14. Vue dans le sens de la dérive littorale dominante (vers le NE) depuis le dernier épis avant et après le rechargement en gravillons (cliché F. Sabatier, Aix-Marseille Université, CEREGE, 2007)

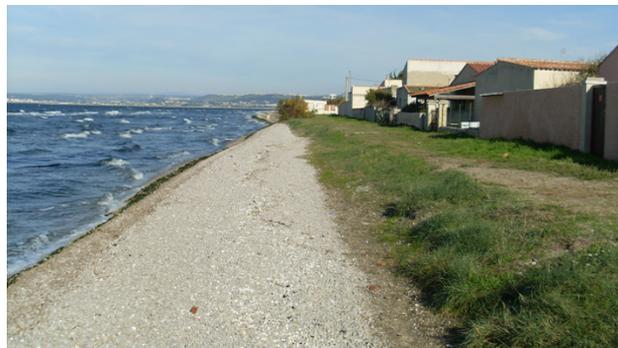
Photo. 15. Vue de l'extrémité des dépôts dans le sens de la dérive littorale dominante (vers le NE). Les gravillons viennent progressivement s'accoler à la ligne du rivage (cliché F. Sabatier, Aix-Marseille Université, CEREGE, 2008).

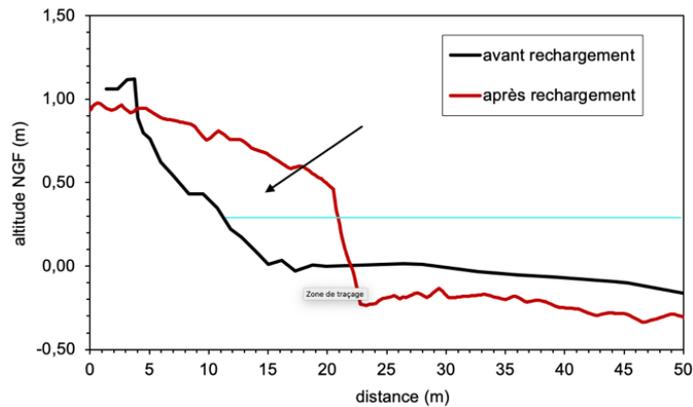
Fig. 36. Profil topographique avant/après les dépôts à proximité du dernier épi

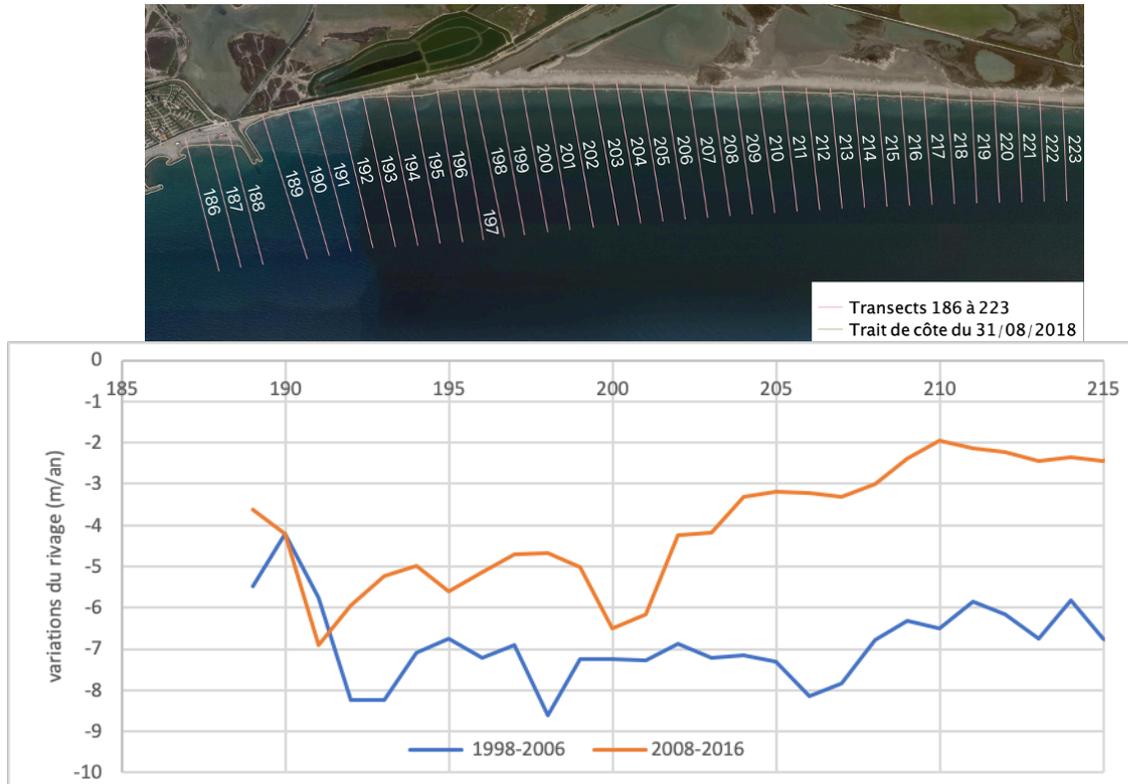
Fig. 37. Variations du rivage avant/après les dépôts de galets

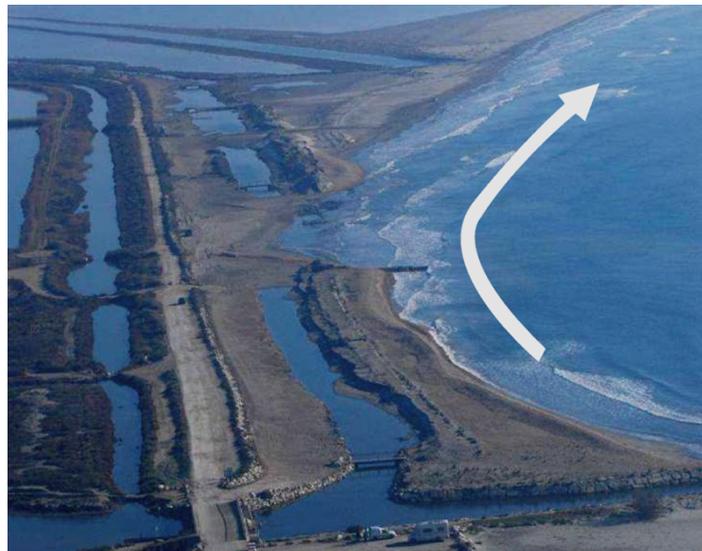
Photo. 16. Les dépôts de galets de la Fourcade en 2016. Suite à l'érosion continue, une brèche s'est formée et favorise les submersions marines. Les galets ont envahi l'arrière plage constituée d'un canal de circulation de l'eau et d'une route carrossable (crédit : DREAL LR). La flèche blanche indique la direction de la dérive littorale dominante.

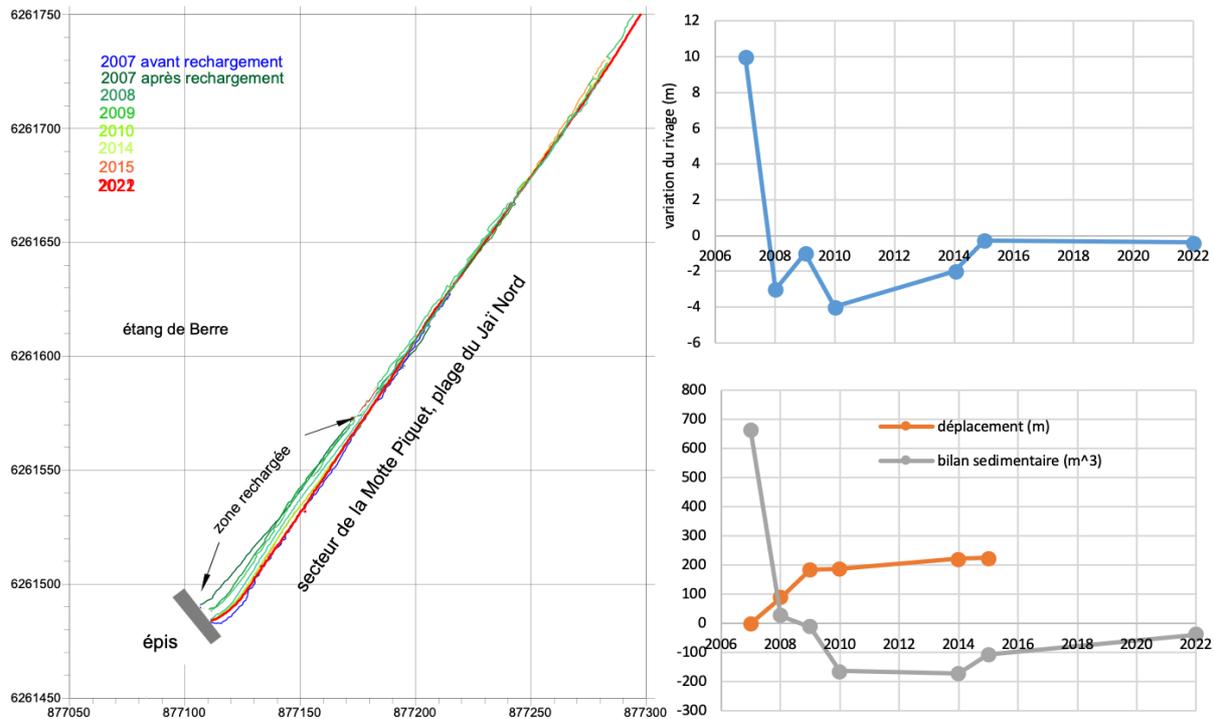
Fig. 38. Positions et variations du rivage, déplacement et bilan sédimentaire de la zone rechargée

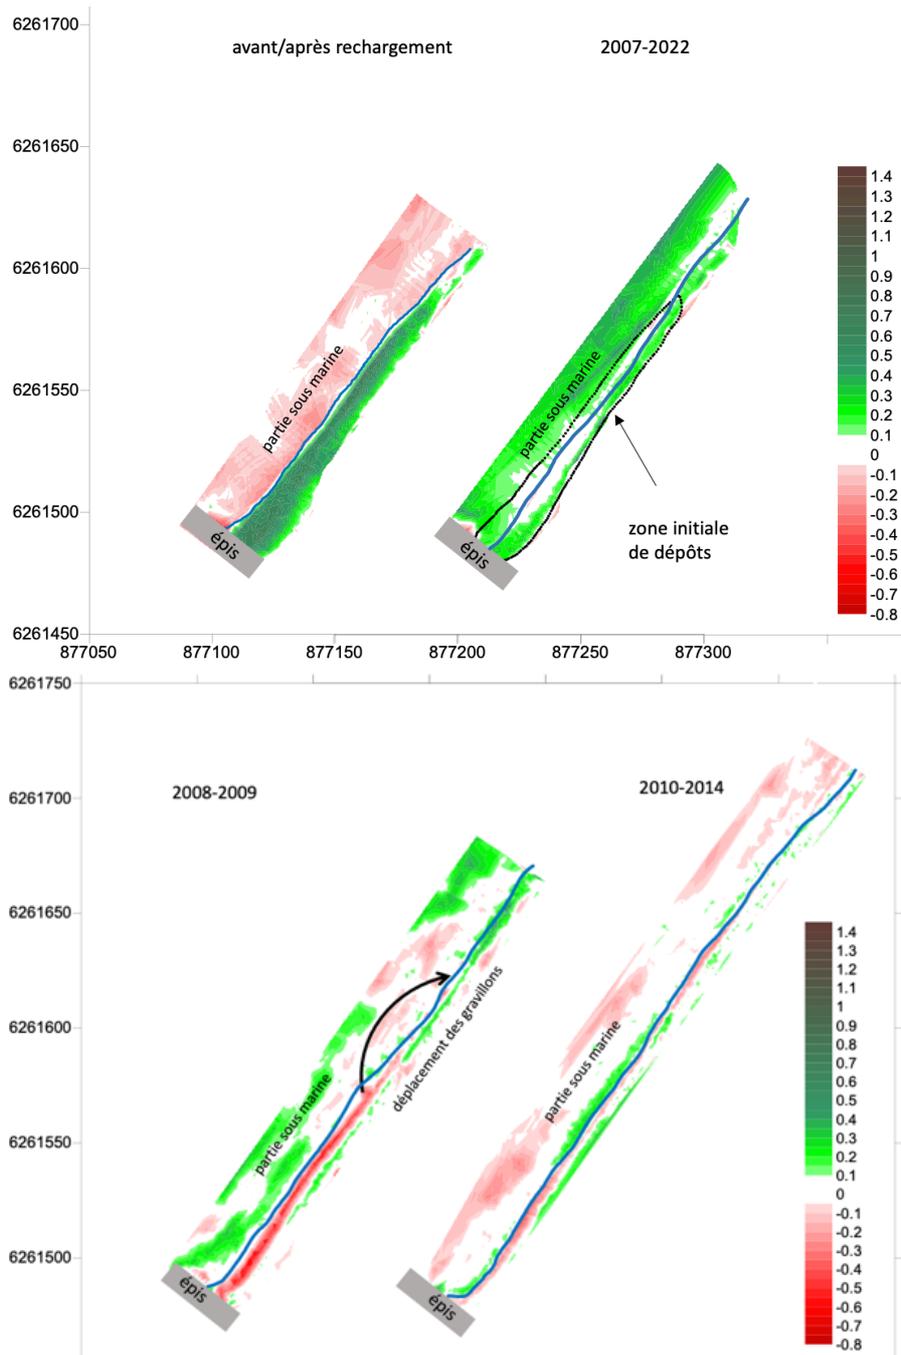
Fig. 39. Comparaisons des MNT du Jai

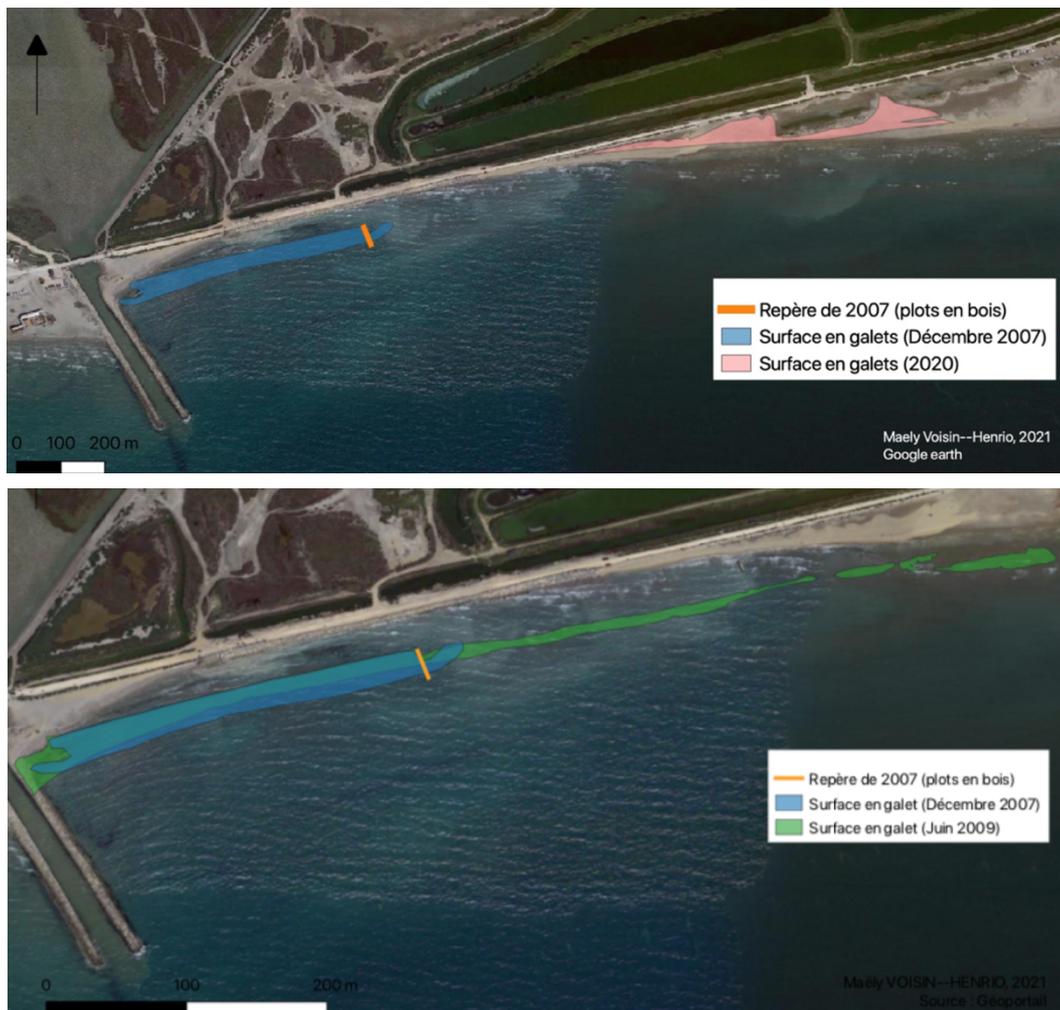
Fig. 40. Évolution du cordon de galets entre 2007 et 2020

Entre 2007 et 2019, les dépôts de galets s'étirent vers l'est. Ils auront parcouru plus de 600 mètres depuis 2007 (Fig. 40). Cette extension n'est pas continue. Les vitesses de déplacement sont rapides les deux années suivant les travaux. Ces derniers réalisés à l'automne 2007 sont logiquement suivis de tempêtes et dès le mois de janvier, les galets dépassent d'une centaine de mètres le gabion de bois censé les contenir. L'année suivante, les galets se déplacent de presque 400 m (ils ne seront d'aucune

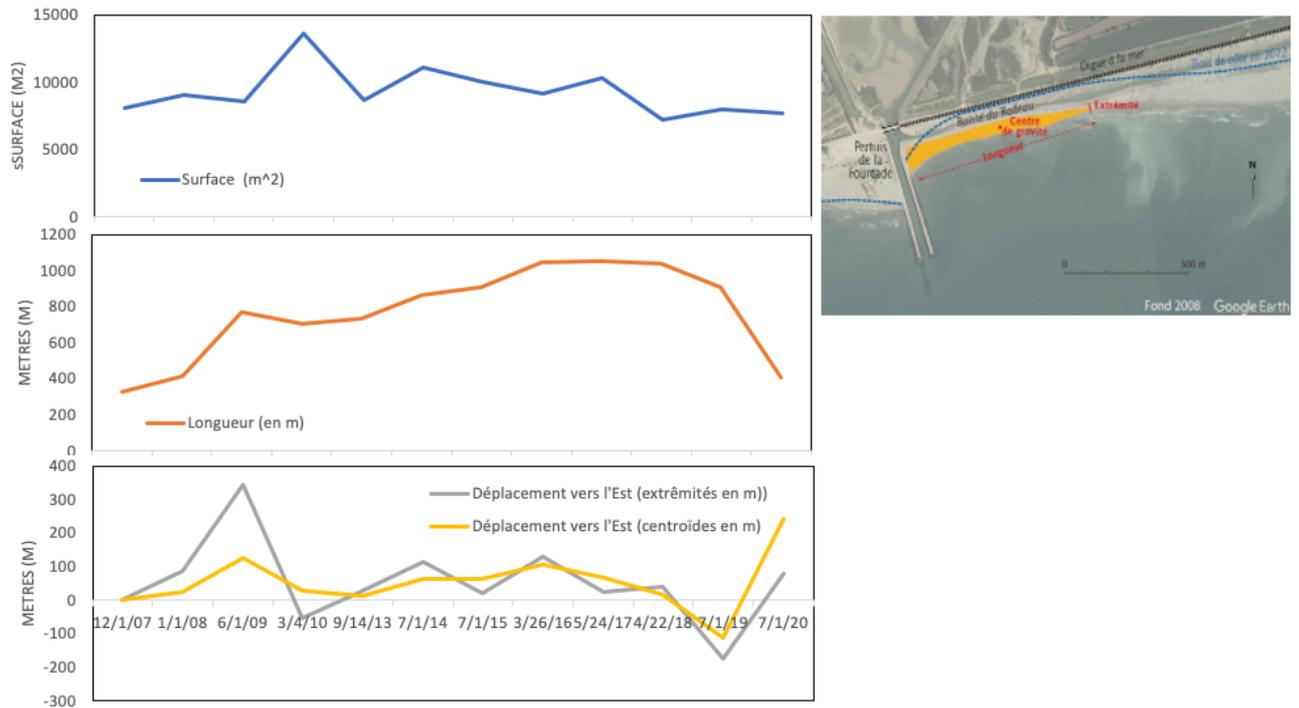
Fig. 41. Caractéristiques géométriques des dépôts de galets

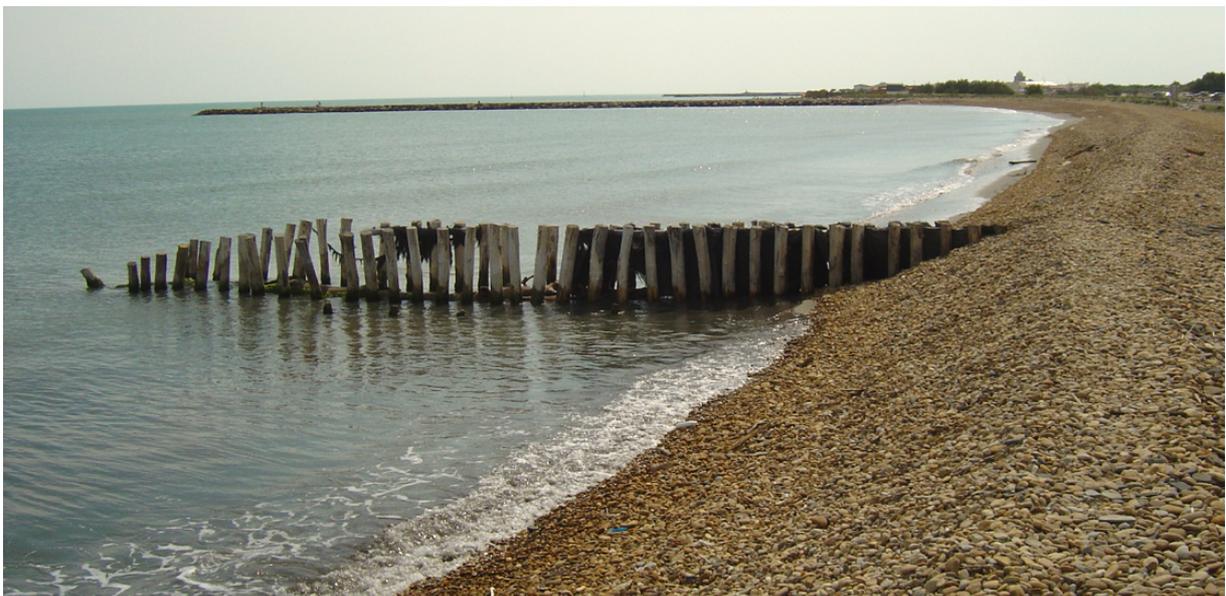
Photo. 17. Les dépôts de galets en juin 2009 (vue vers l'Est). Les galets ont franchi sans difficulté les pieux de bois car ils sont préférentiellement déplacés sur la plage durant les tempêtes et où ils ne rencontrent pas d'obstacles (cliché F. Sabatier, 2009)

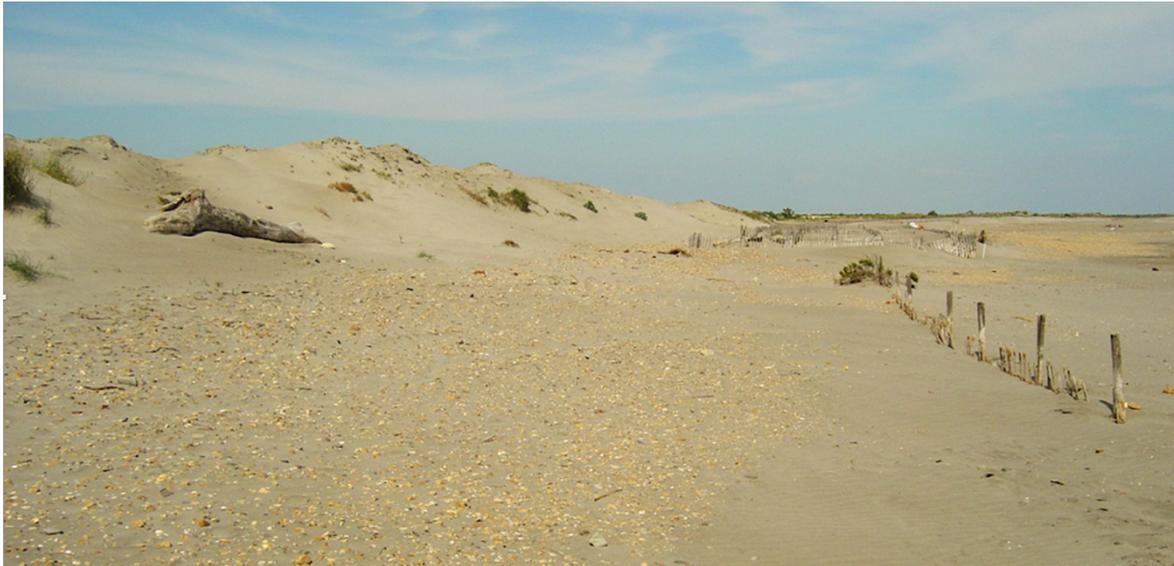
Photo. 18. Les galets en mai 2010 (vue vers l'Est). Les galets s'étirent progressivement vers l'Est sous l'action des tempêtes en se mélangeant au sable local. Le cordon dunaire est artificiel (cliché F. Sabatier, 2009)

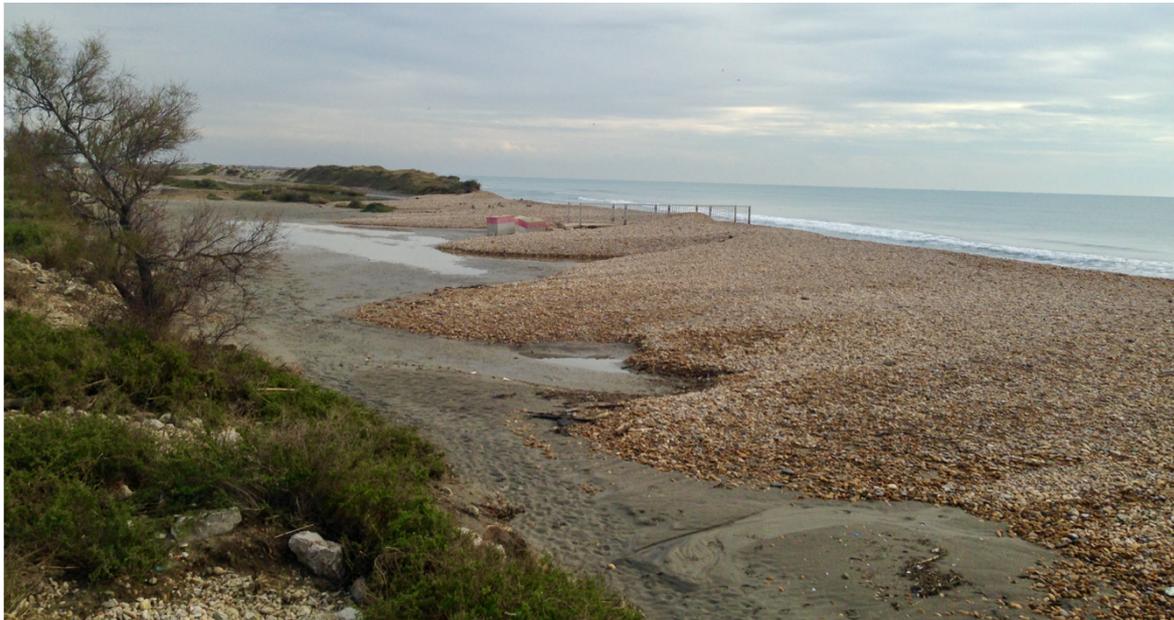
Photo. 19. Après une tempête hivernale en décembre 2014, le cordon de galet recule et commence à combler la route carrossable en contre-bas de la Digue à la Mer. Ce mécanisme ressemble aux overwashes décrits dans les parties 2 et 3 (cliché F. Sabatier, Aix Marseille Université, CEREGE, 2014).

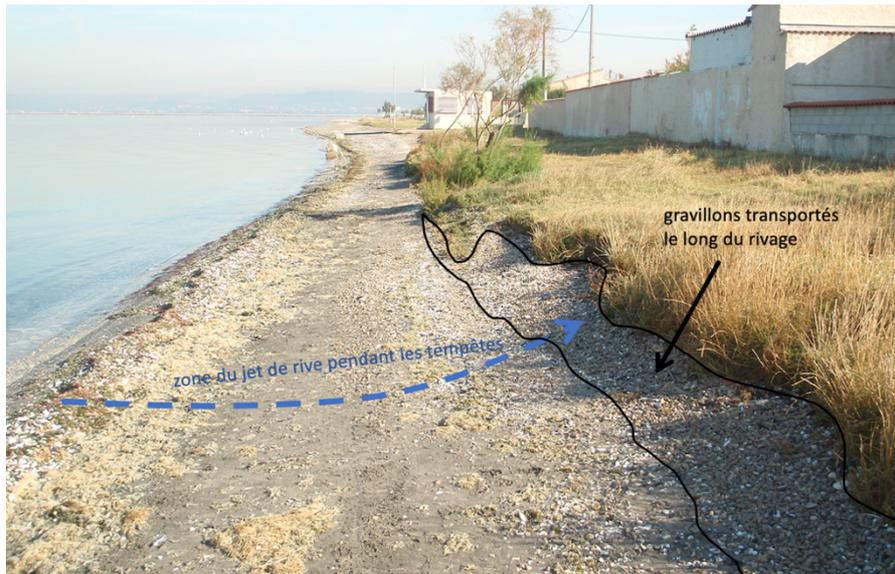
Photo. 20. Déplacement progressif des gravillons vers la plage naturelle, vue vers le NE. La zone de dépôts se trouve 30 m derrière (cliché F. Sabatier, Aix-Marseille Université, CEREGE, 2009).

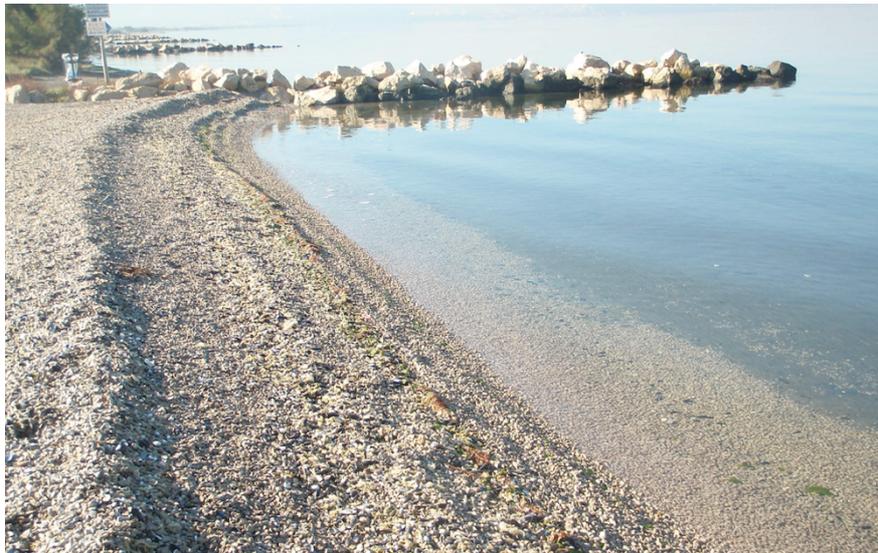
Photo. 21. Les dépôts de gravillons depuis le dernier épi vus vers le SW. La pente du jet de rive est plus prononcée avec les gravillons que sur la plage naturelle sableuse. Les gravillons « descendent » aussi sous l'eau mais sans aller plus au large vers la zone du déferlement (cliché F. Sabatier, Aix-Marseille Université, CEREGE, 2009).

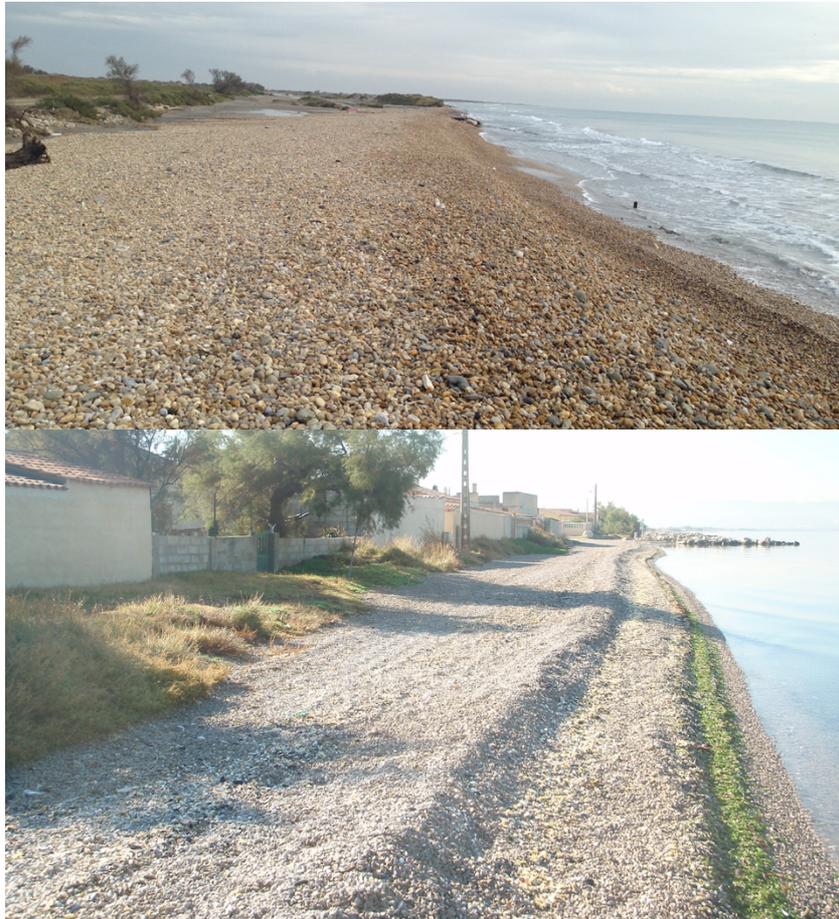
Photo. 22. haut : les dépôts de galets vus vers l'Est en décembre 2014 à la Fourcade et bas : les dépôts de graviers vus vers le SW en octobre 2008. Dans les deux cas, la pente du jet de rive est significativement plus forte que sur une plage sableuse. Au Jaï, on observe un petit bourrelet témoignant d'une houle plus forte qu'au moment du cliché (cliché F. Sabatier, Aix-Marseille Université, CEREGE).
